BEHEERVISIE WILHELMINAPARK ZOETERMEER

Project: Beheervisie Wilhelminapark
Status: Inventarisatie/Analyse

Opdrachtgever: Gemeente Zoetermeer
Datum: 18 maart 2020

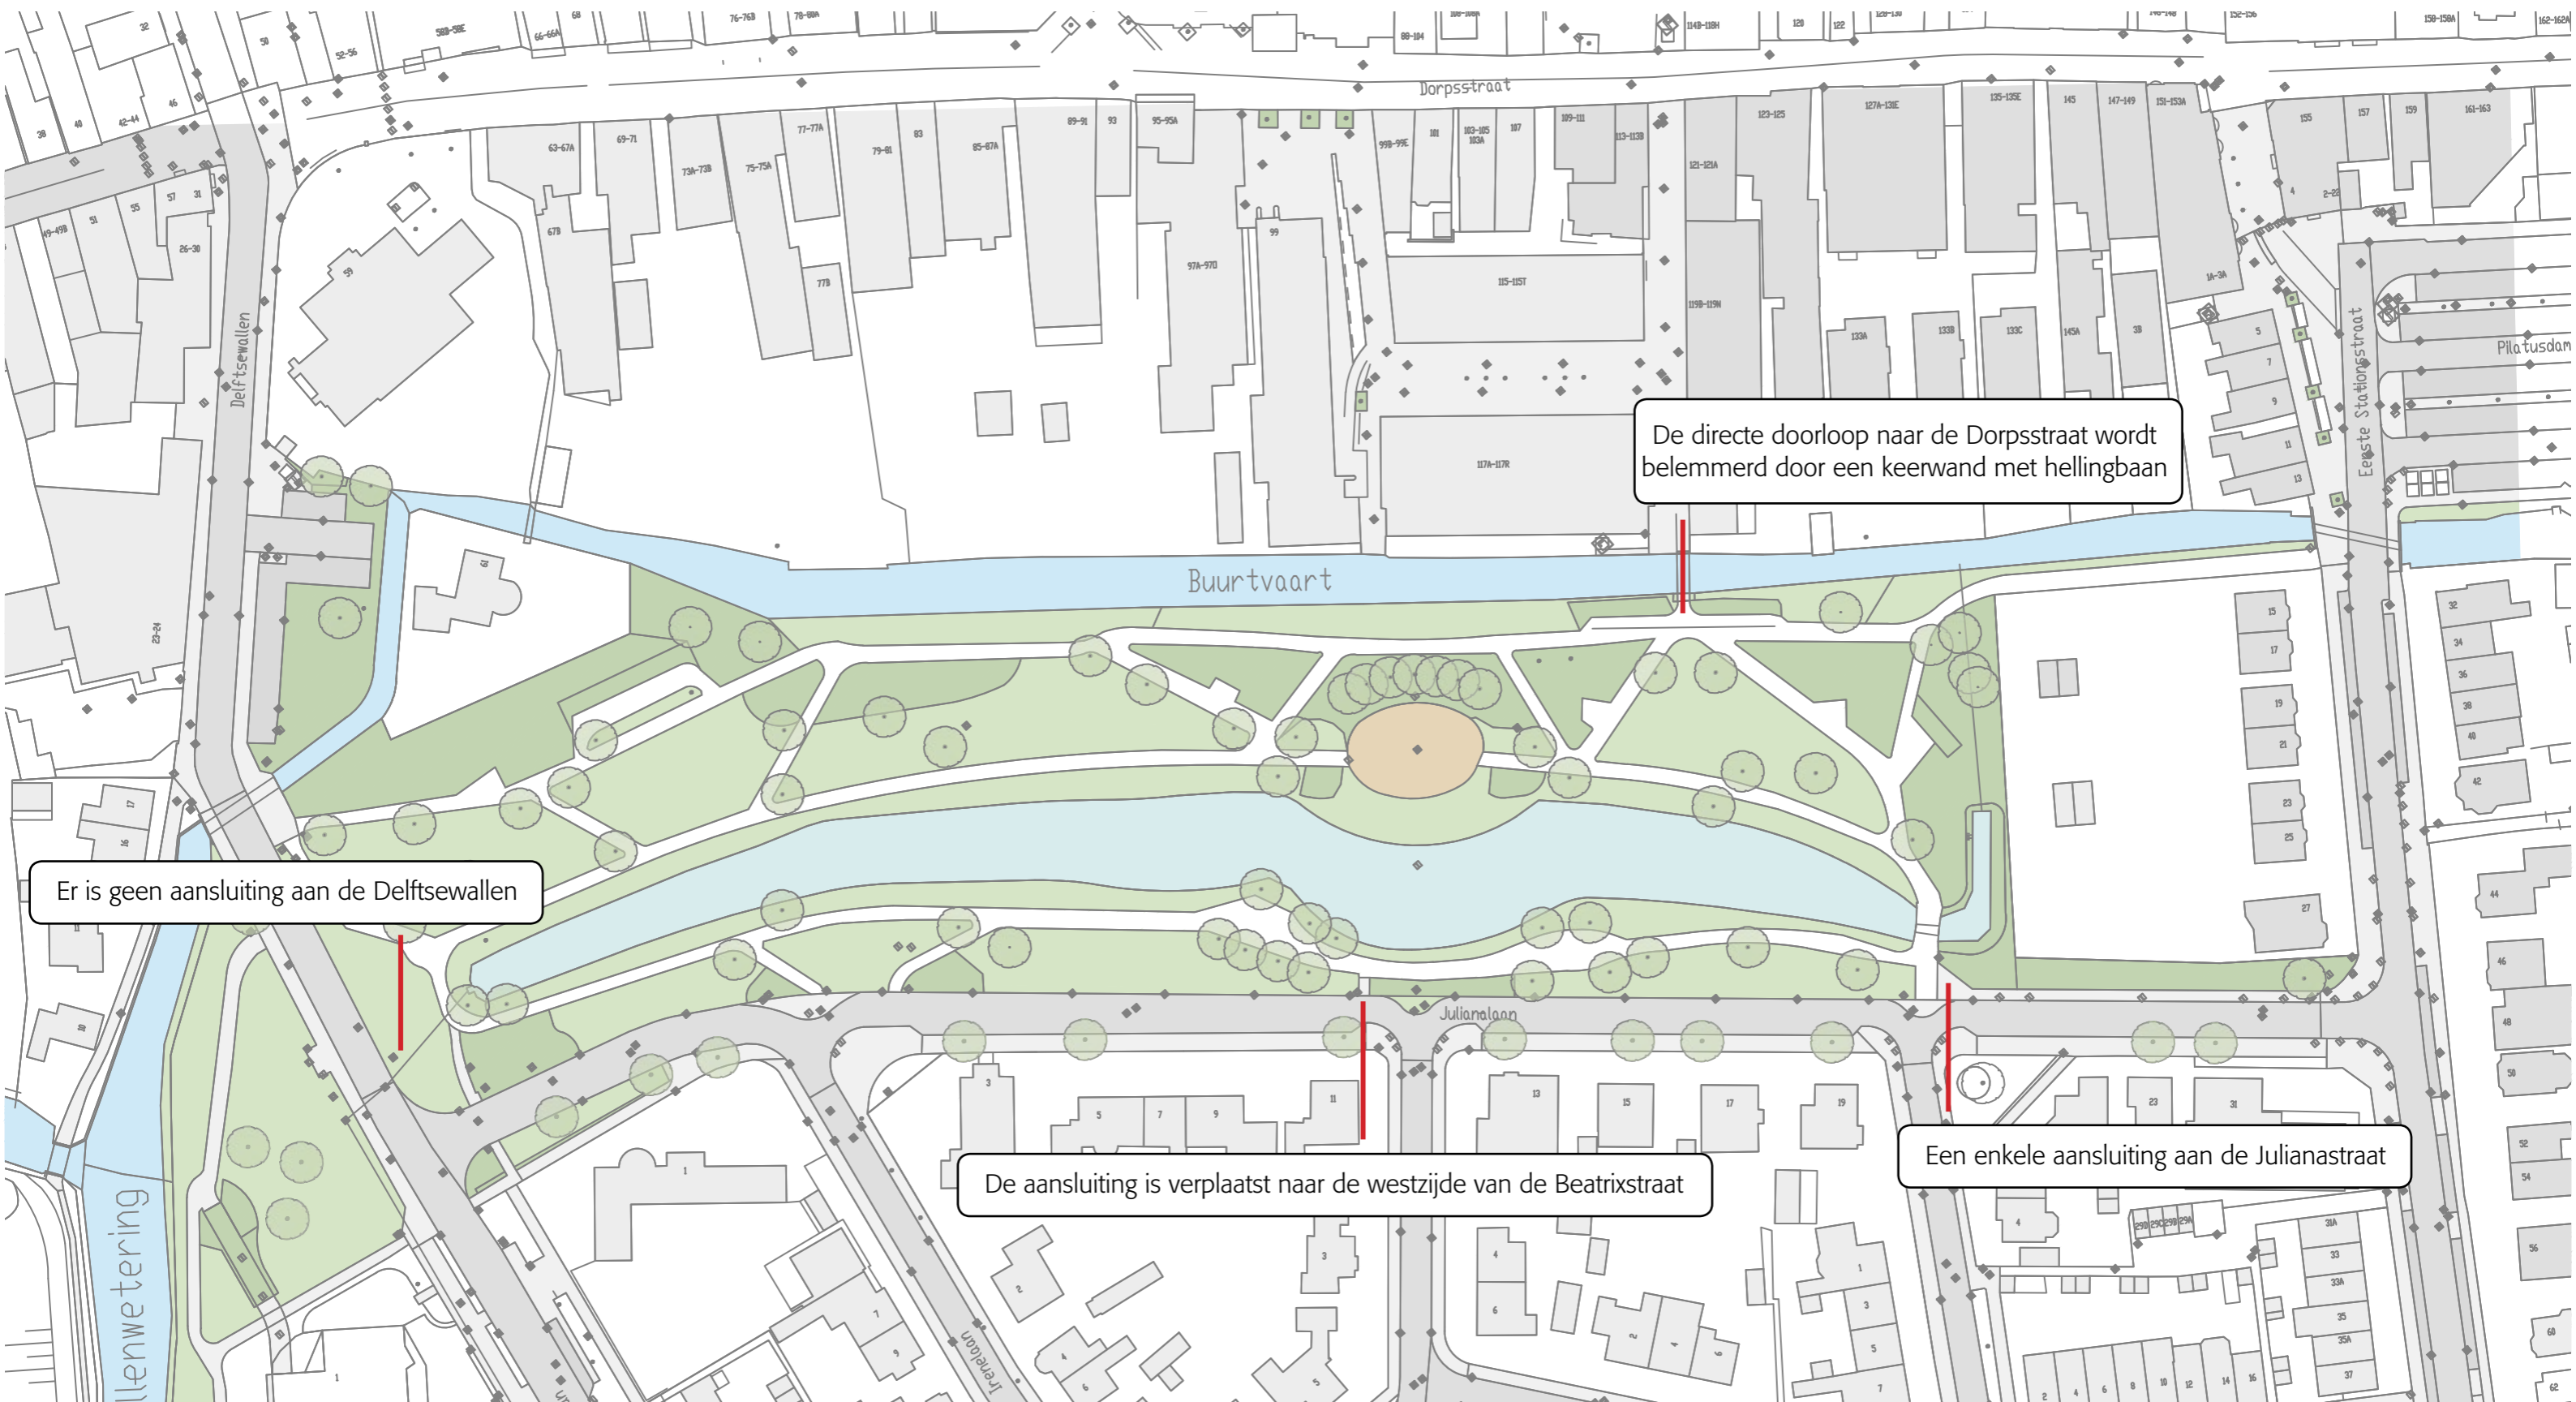
VERSCHILLEN: PADENSTRUCTUUR

De directe doorloop naar de Dorpsstraat wordt belemmerd door een keerwand met hellingbaan

Er is geen aansluiting aan de Delftsewallen

De aansluiting is verplaatst naar de westzijde van de Beatrixstraat

Een enkele aansluiting aan de Julianastraat

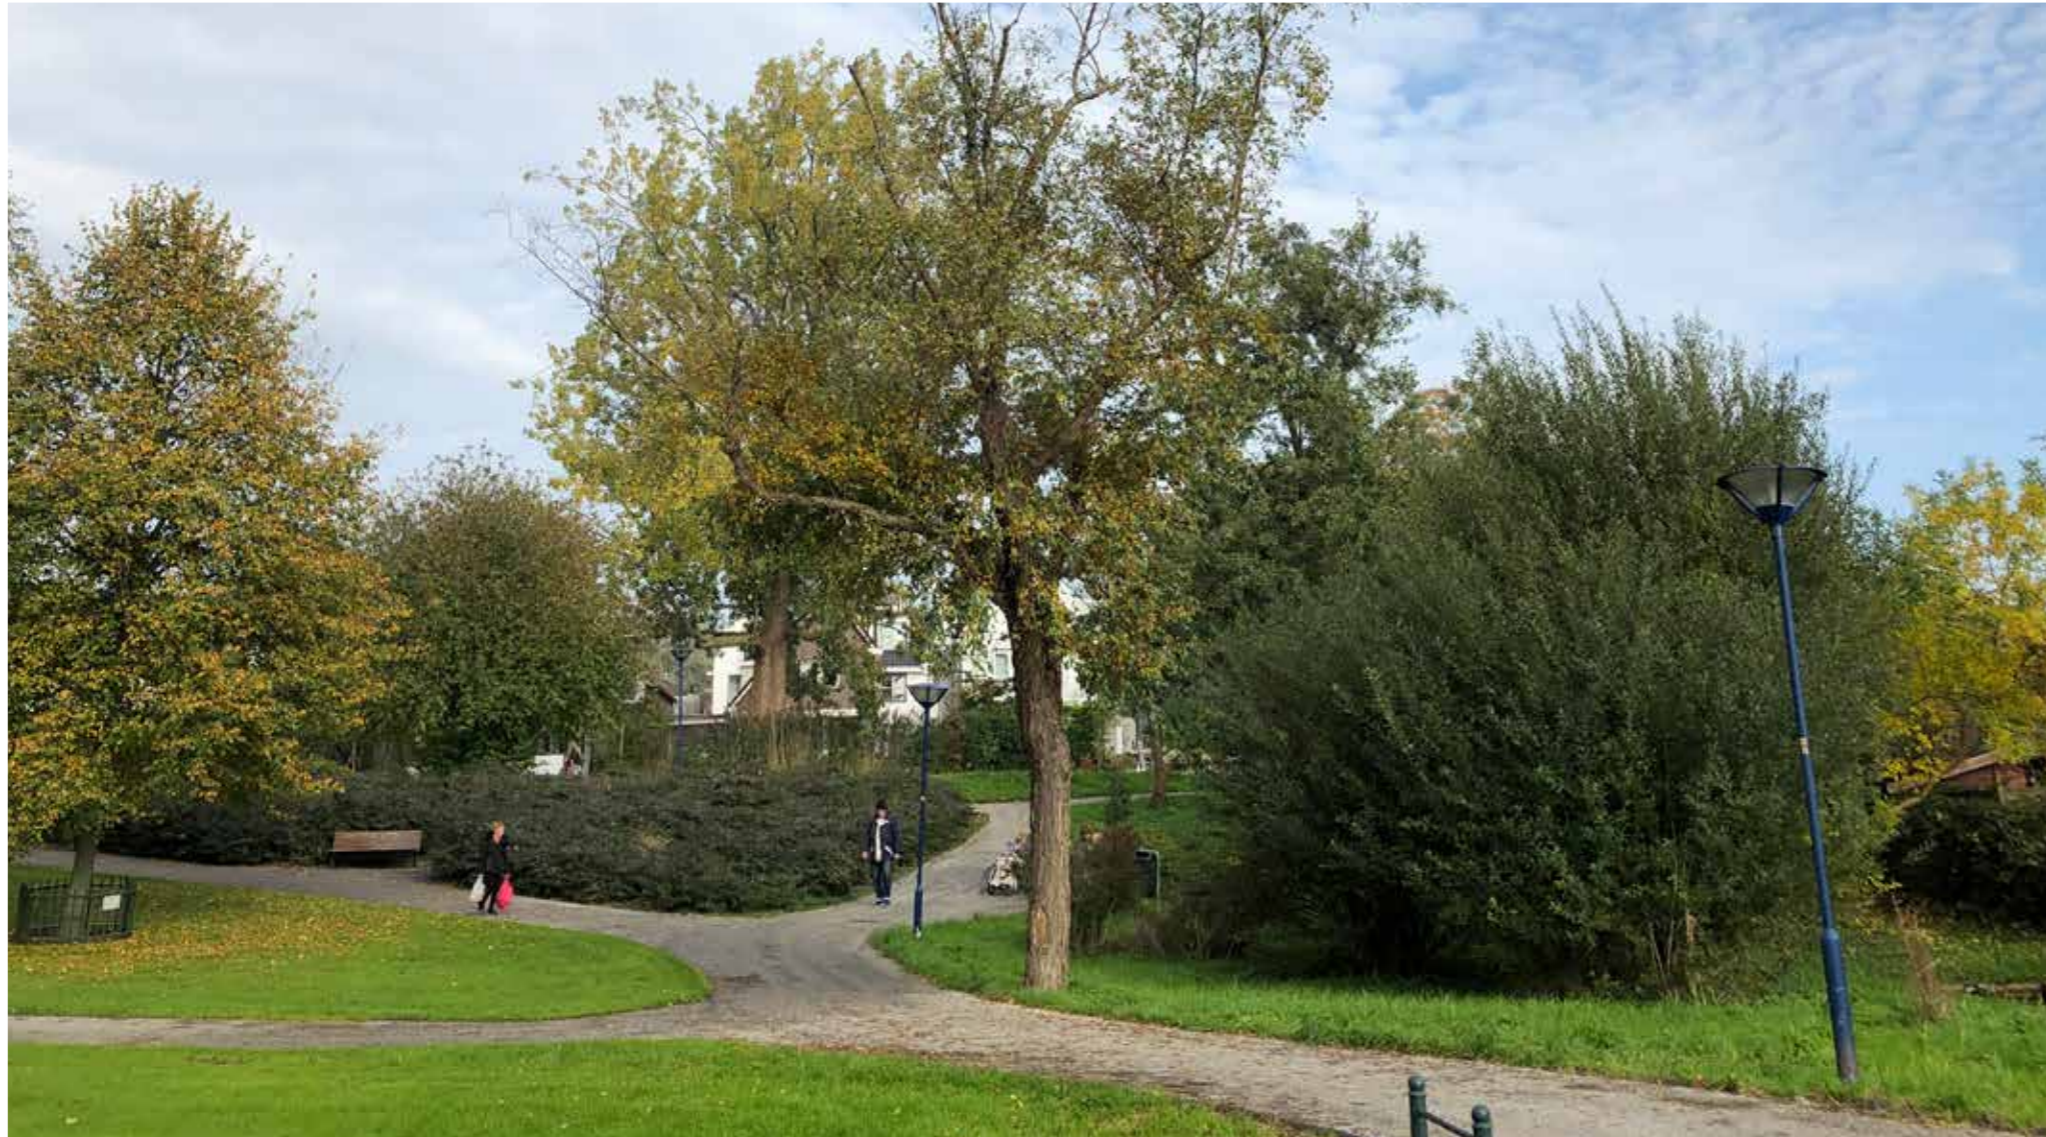
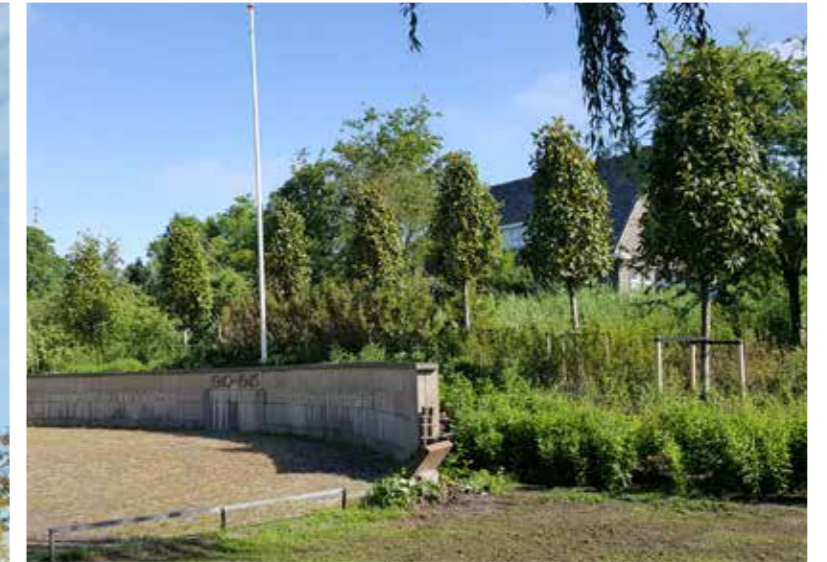
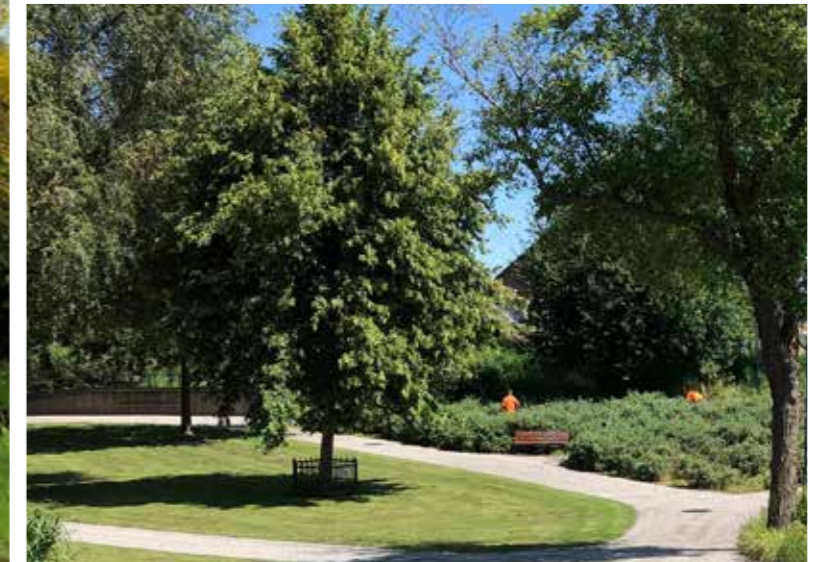
BOMEN PARK

- Enkele structuren zijn weggefallen
- Er zijn bomen niet conform ontwerp aangeplant
-

- Herstellen van boomstructuren
- Beoordelen of aangeplante bomen behouden kunnen worden
-

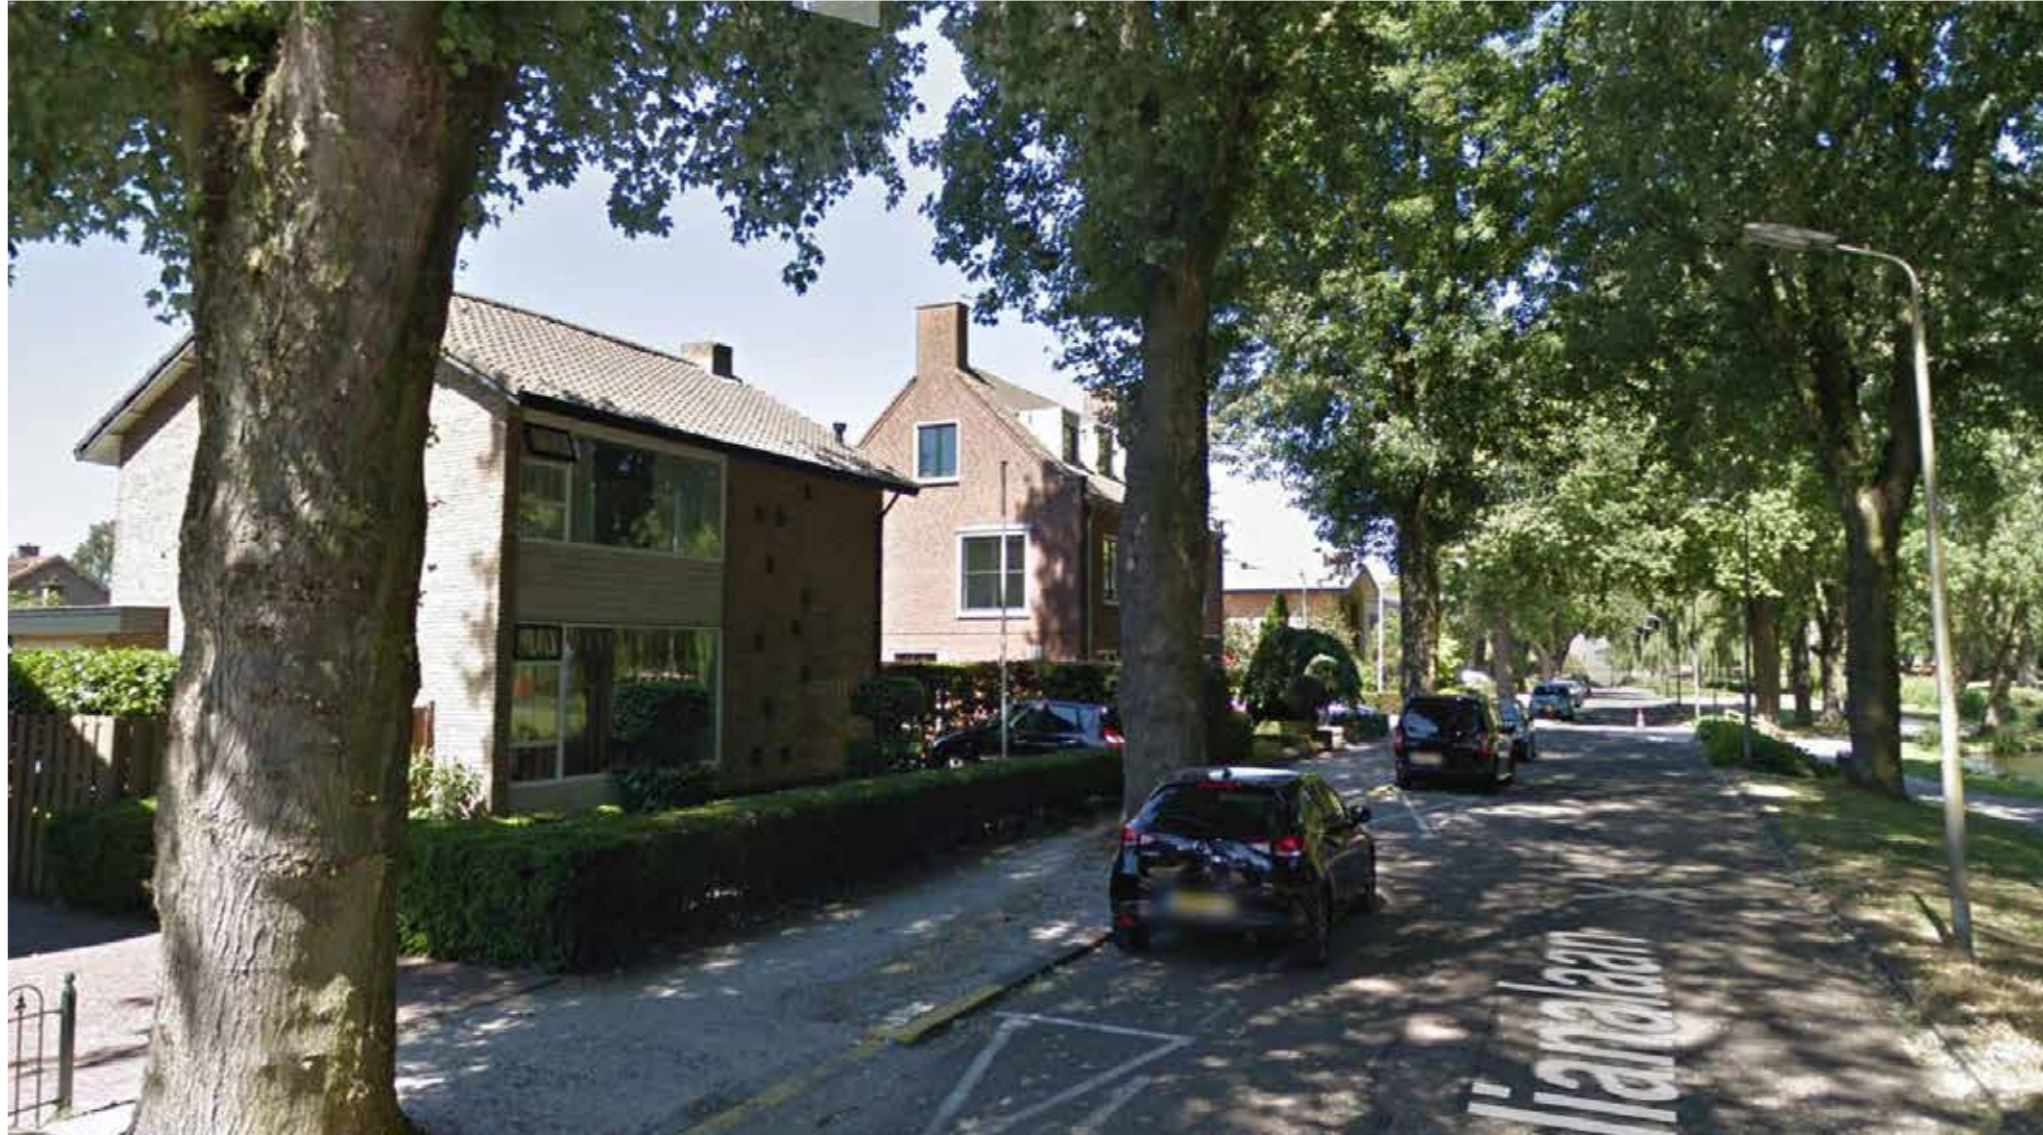
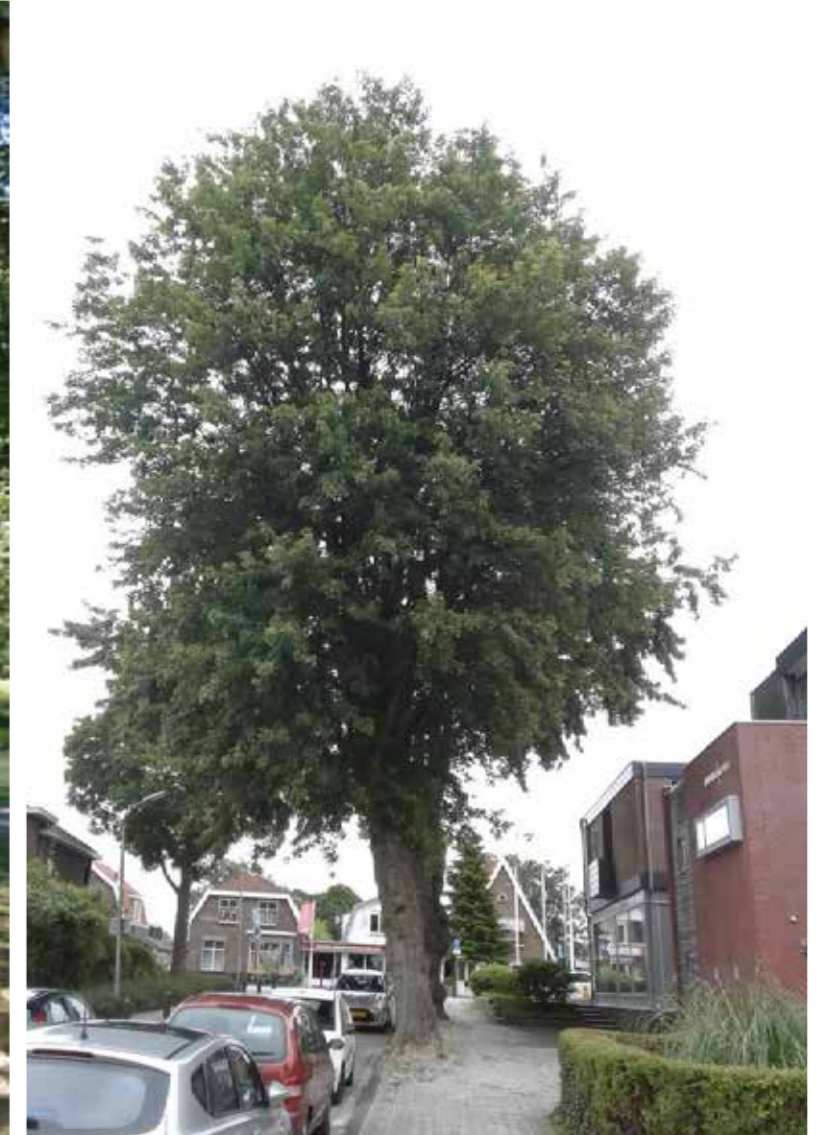
BOMEN JULIANALAAN (MONUMENTALE STATUS)

- Forse wortelopdruk
- Ondanks de nog goede uitstraling van de bomen zijn er de afgelopen jaren spontaan bomen uitgevallen
- De toekomstverwachting van de bomen op lange termijn is zorgelijk
-

- Bomen met monumentale status worden niet preventief verwijderd (beleid gemeente)
- Uitgevallen bomen worden aan woningzijde niet ingeboet
- Maatregelen treffen om overlast te beperken
- Opzetten van een nieuwe boomstructuur aan parkzijde
-

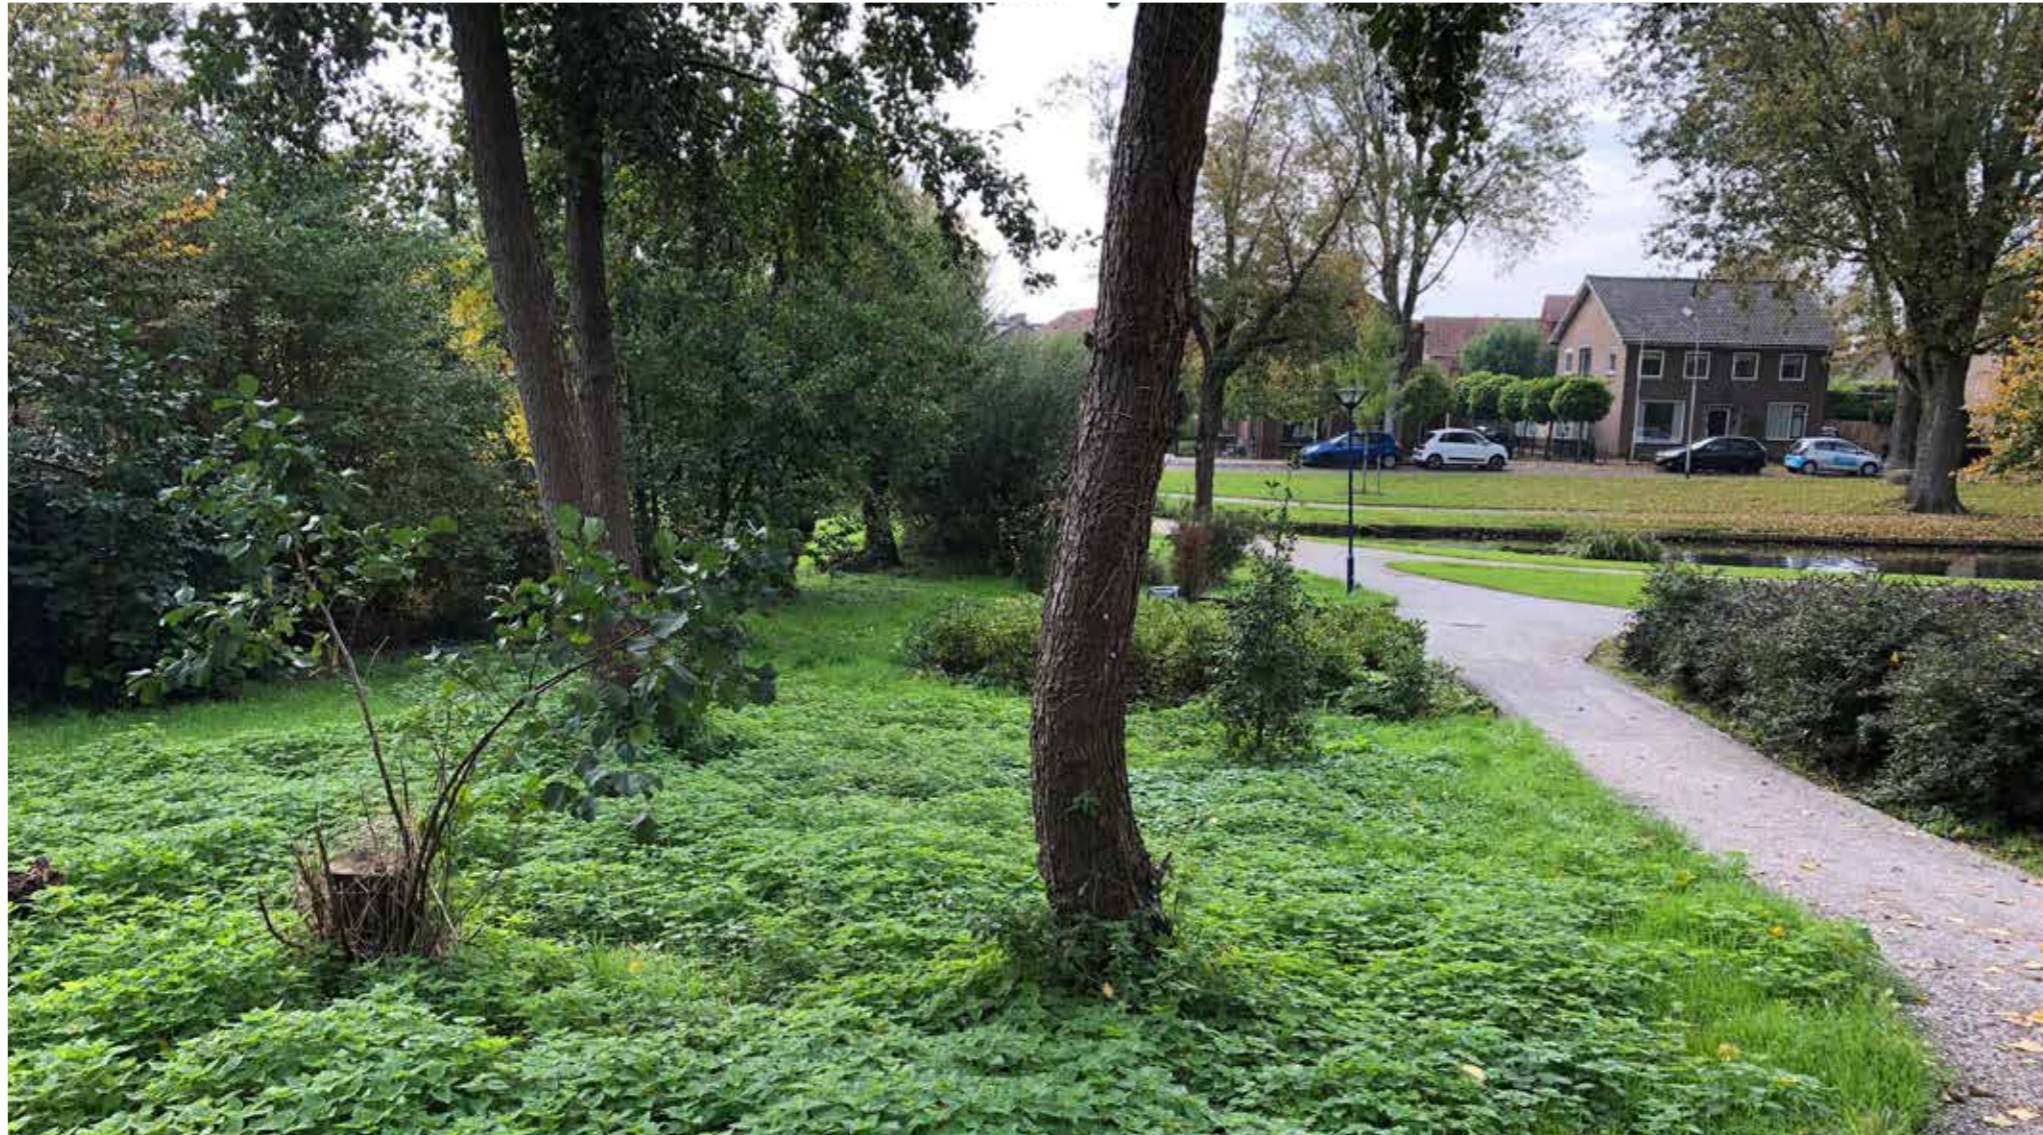
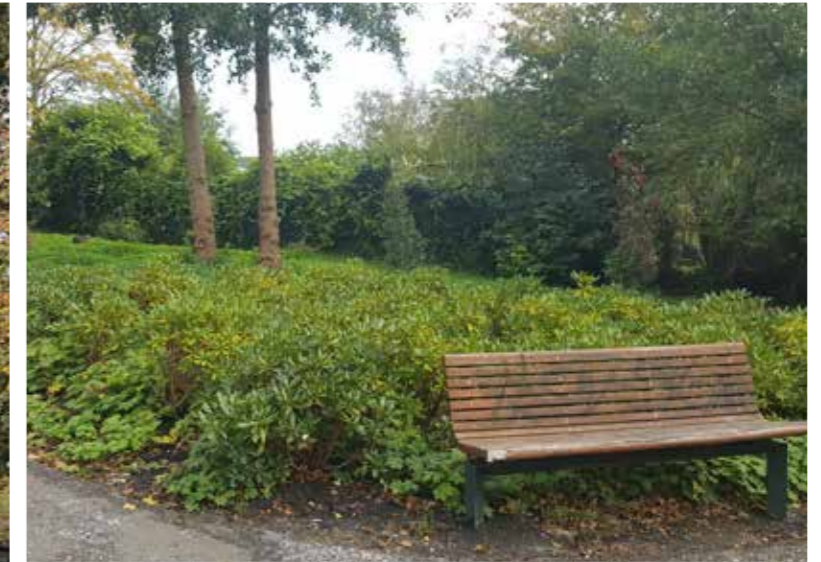
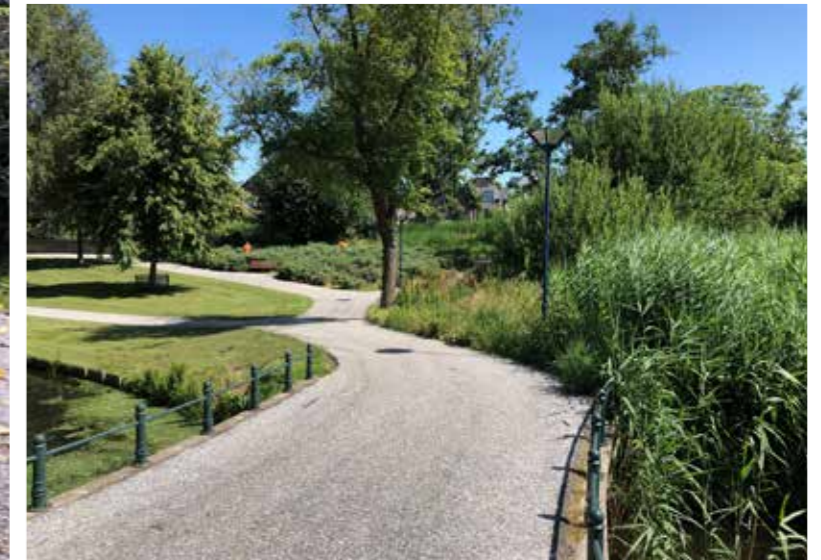
HEESTERVAK OOSTZIJDE

- Kaal en open plantvak
- Restanten oorspronkelijke beplanting
- Planvreemde beplanting toegevoegd
- Overmatige kruidengroei
-

- Herstellen eenduidig heestervak en creëren van een wand, waarbij enige afstand van het pad dient te worden gehouden ten behoeve van sociale veiligheid
-

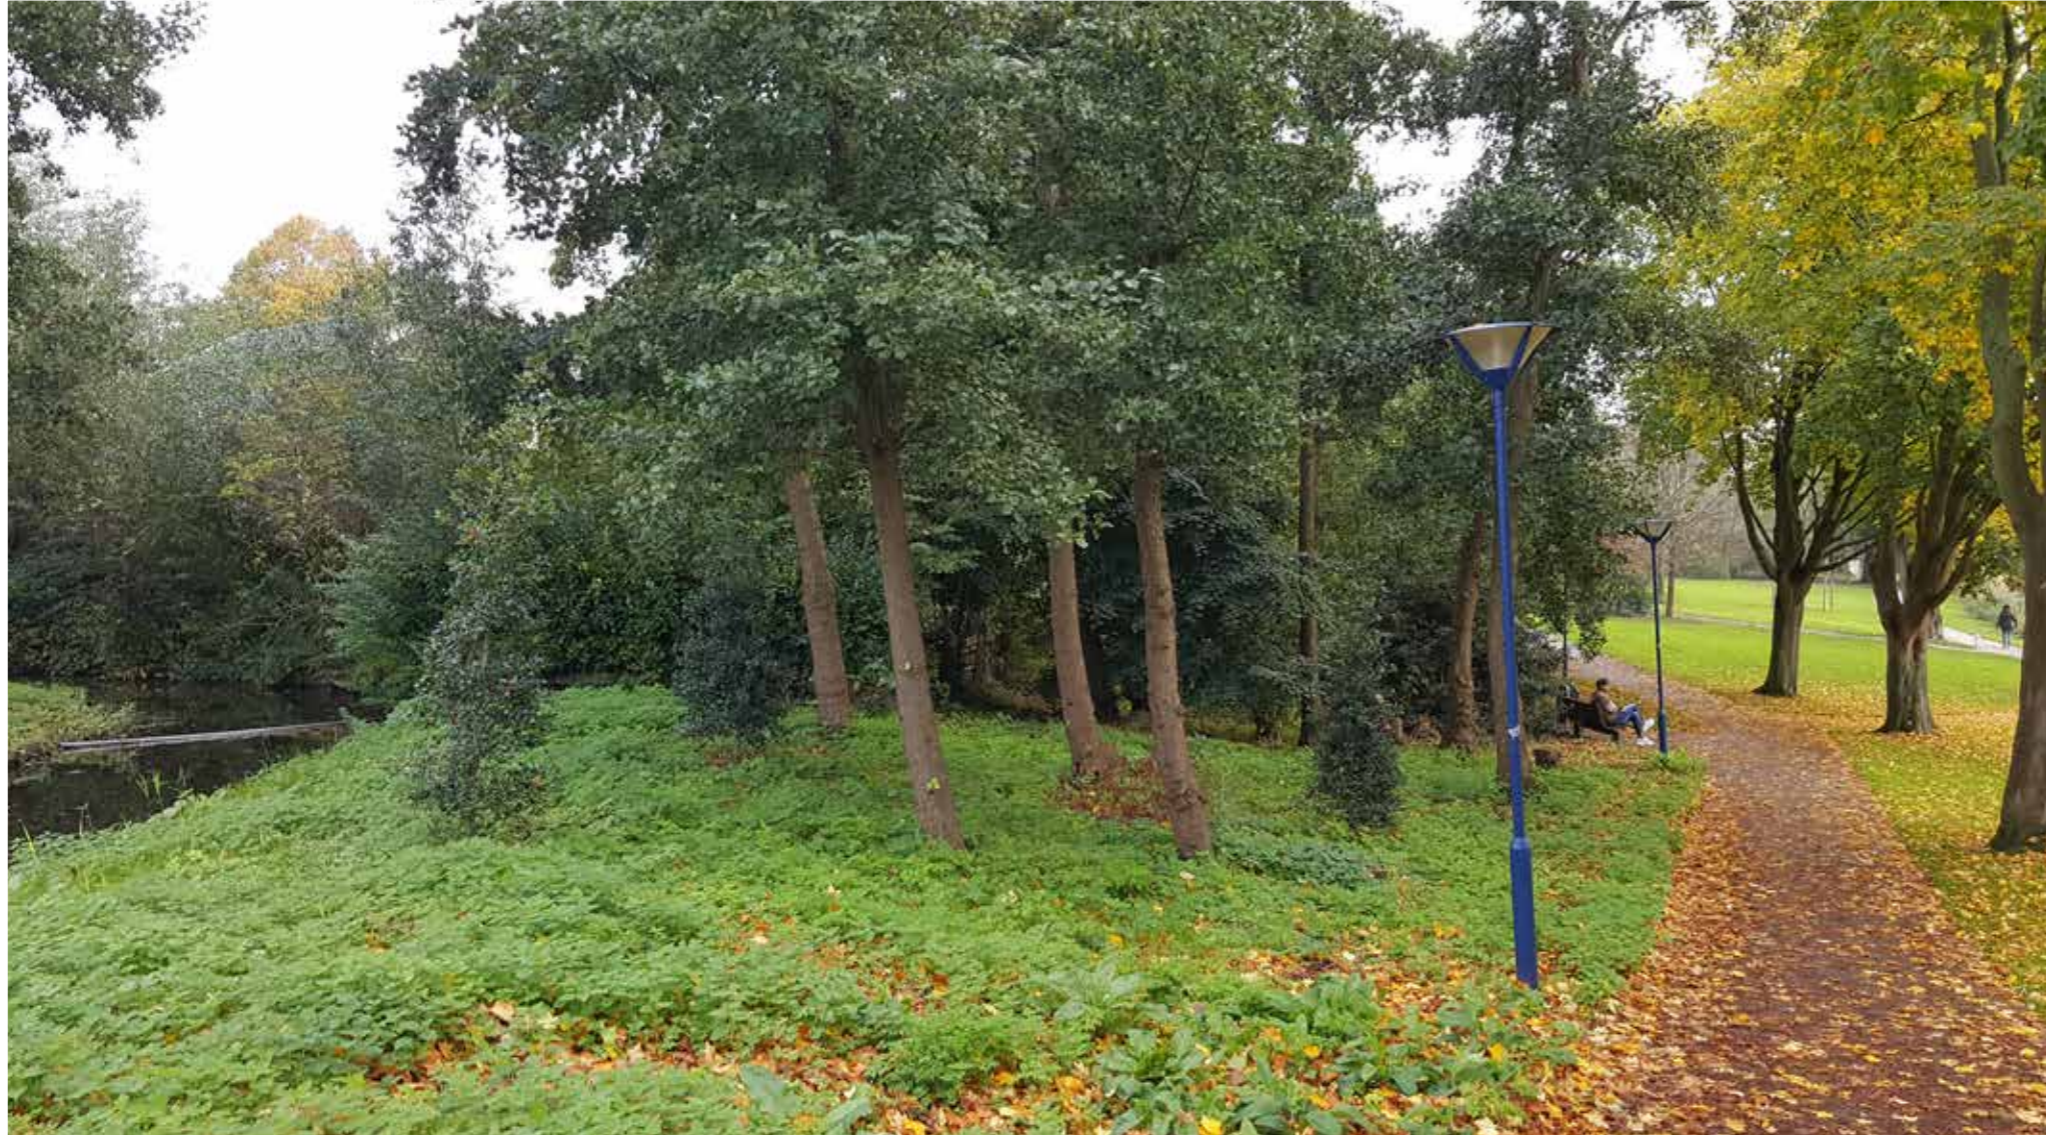
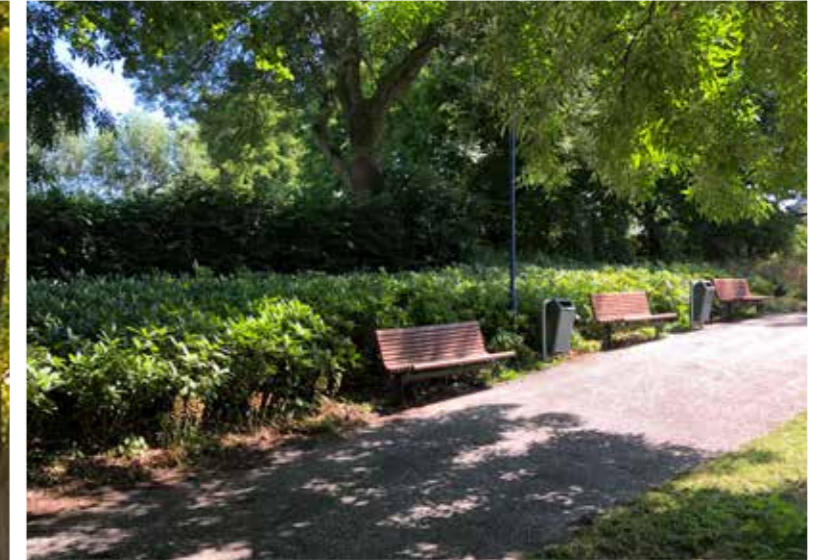
HEESTERVAK WESTZIJDE

- Kaal en open plantvak
- Restanten oorspronkelijke beplanting
- Planvreemde beplanting toegevoegd
- Overmatige kruidengroei
- Het groene kader wordt gevormd door achterliggende privétuinen
-

- Herstellen eenduidig heestervak en creëren van een wand, waarbij enige afstand van het pad dient te worden gehouden ten behoeve van sociale veiligheid
-

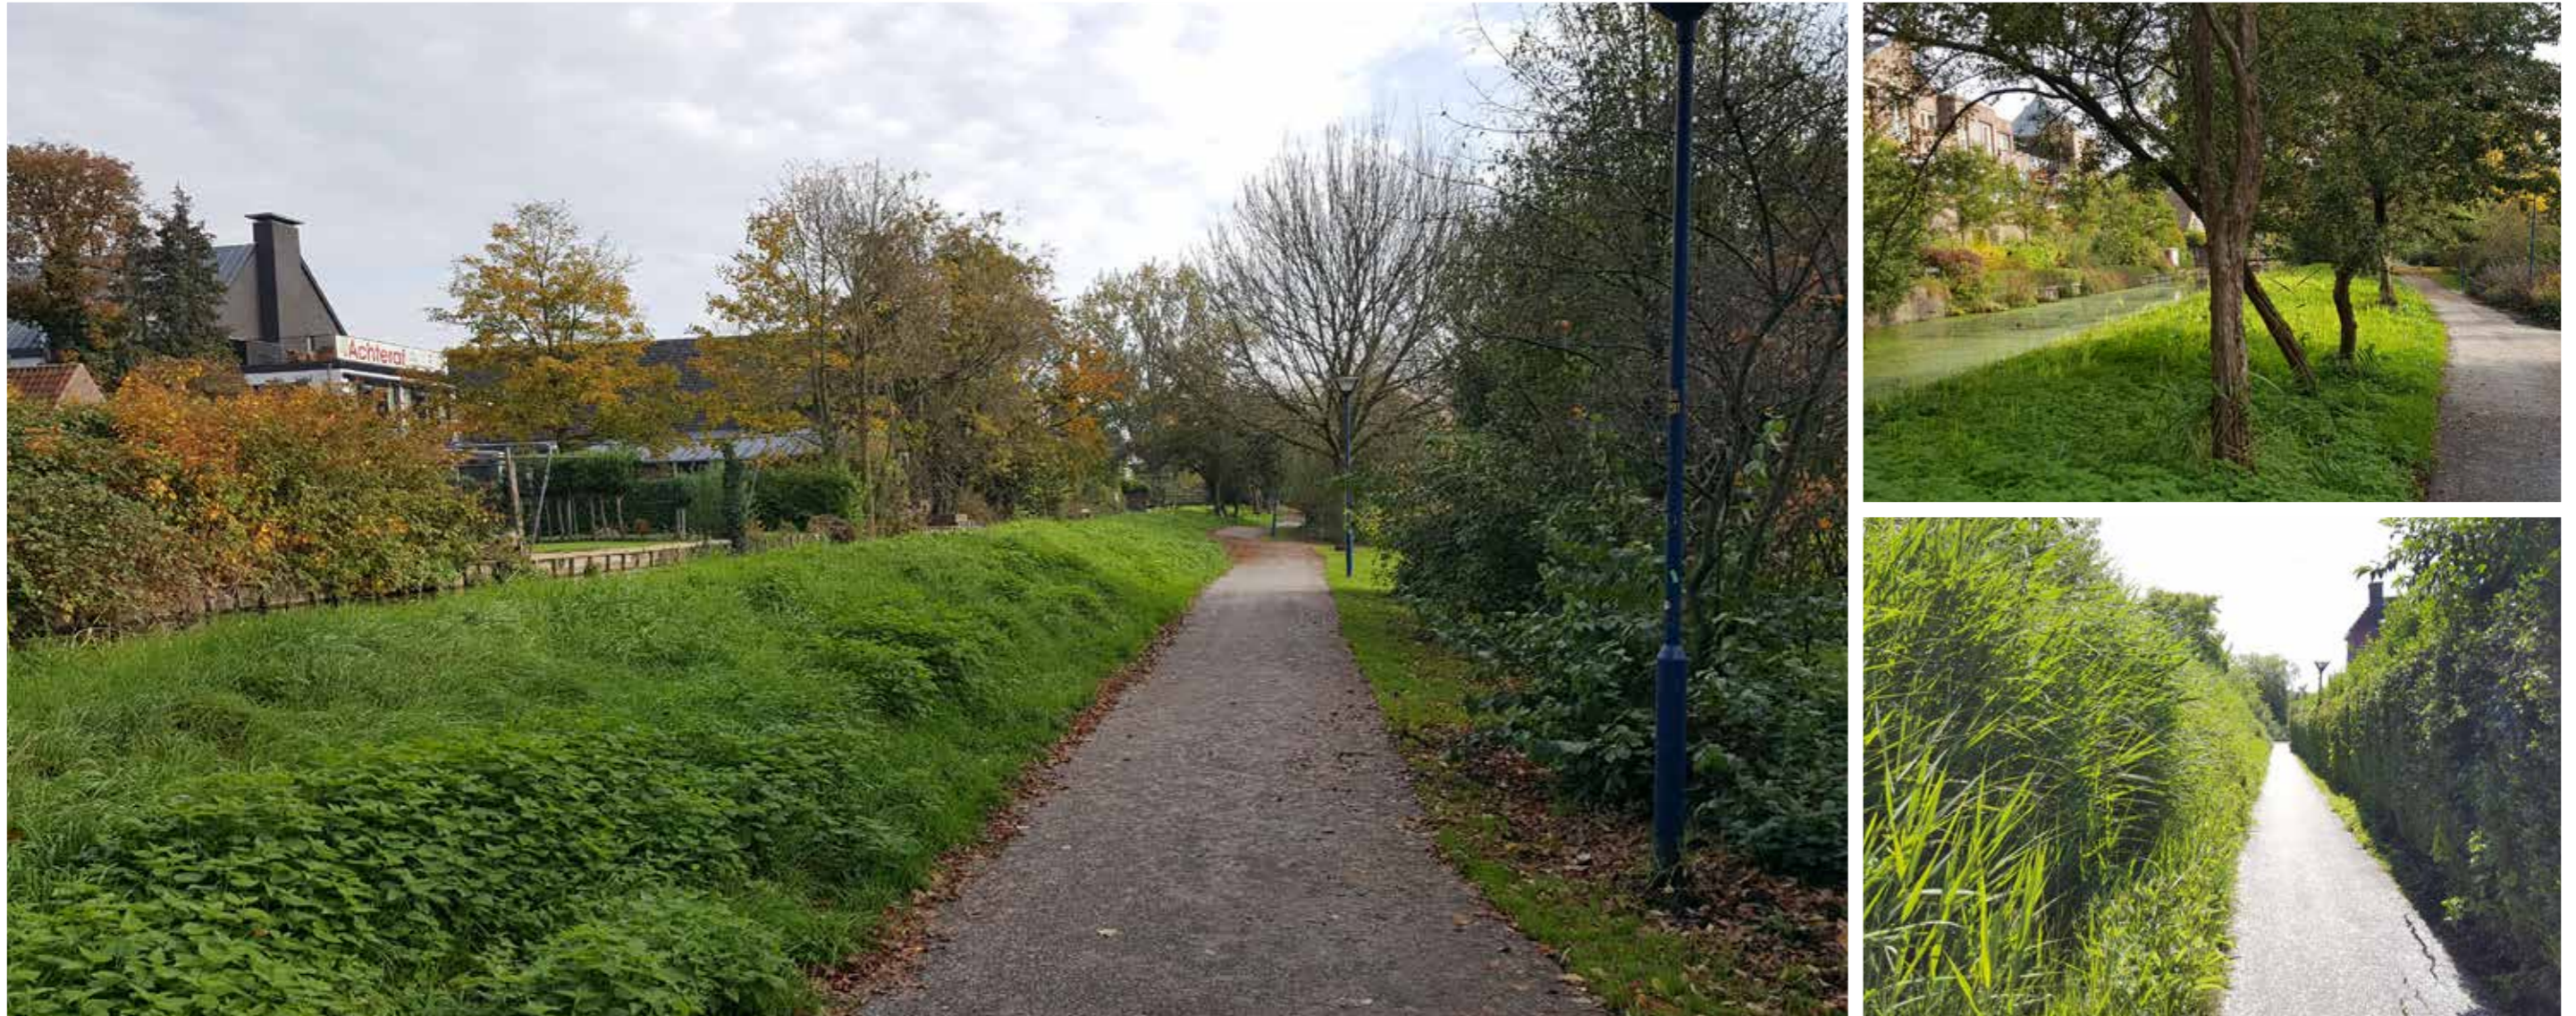
KADE

- Bepanting op de kade is verdwenen
- Enkele beplantingsrestanten nog aanwezig
- Achtergelegen boezem wordt op momenten in het jaar niet ervaren

- Vrijhouden van beplanting op de kade
- Jaarrond de zichtbaarheid op het water vergroten
- Handhaven boombeplanting op de kade, uitvallende bomen niet vervangen

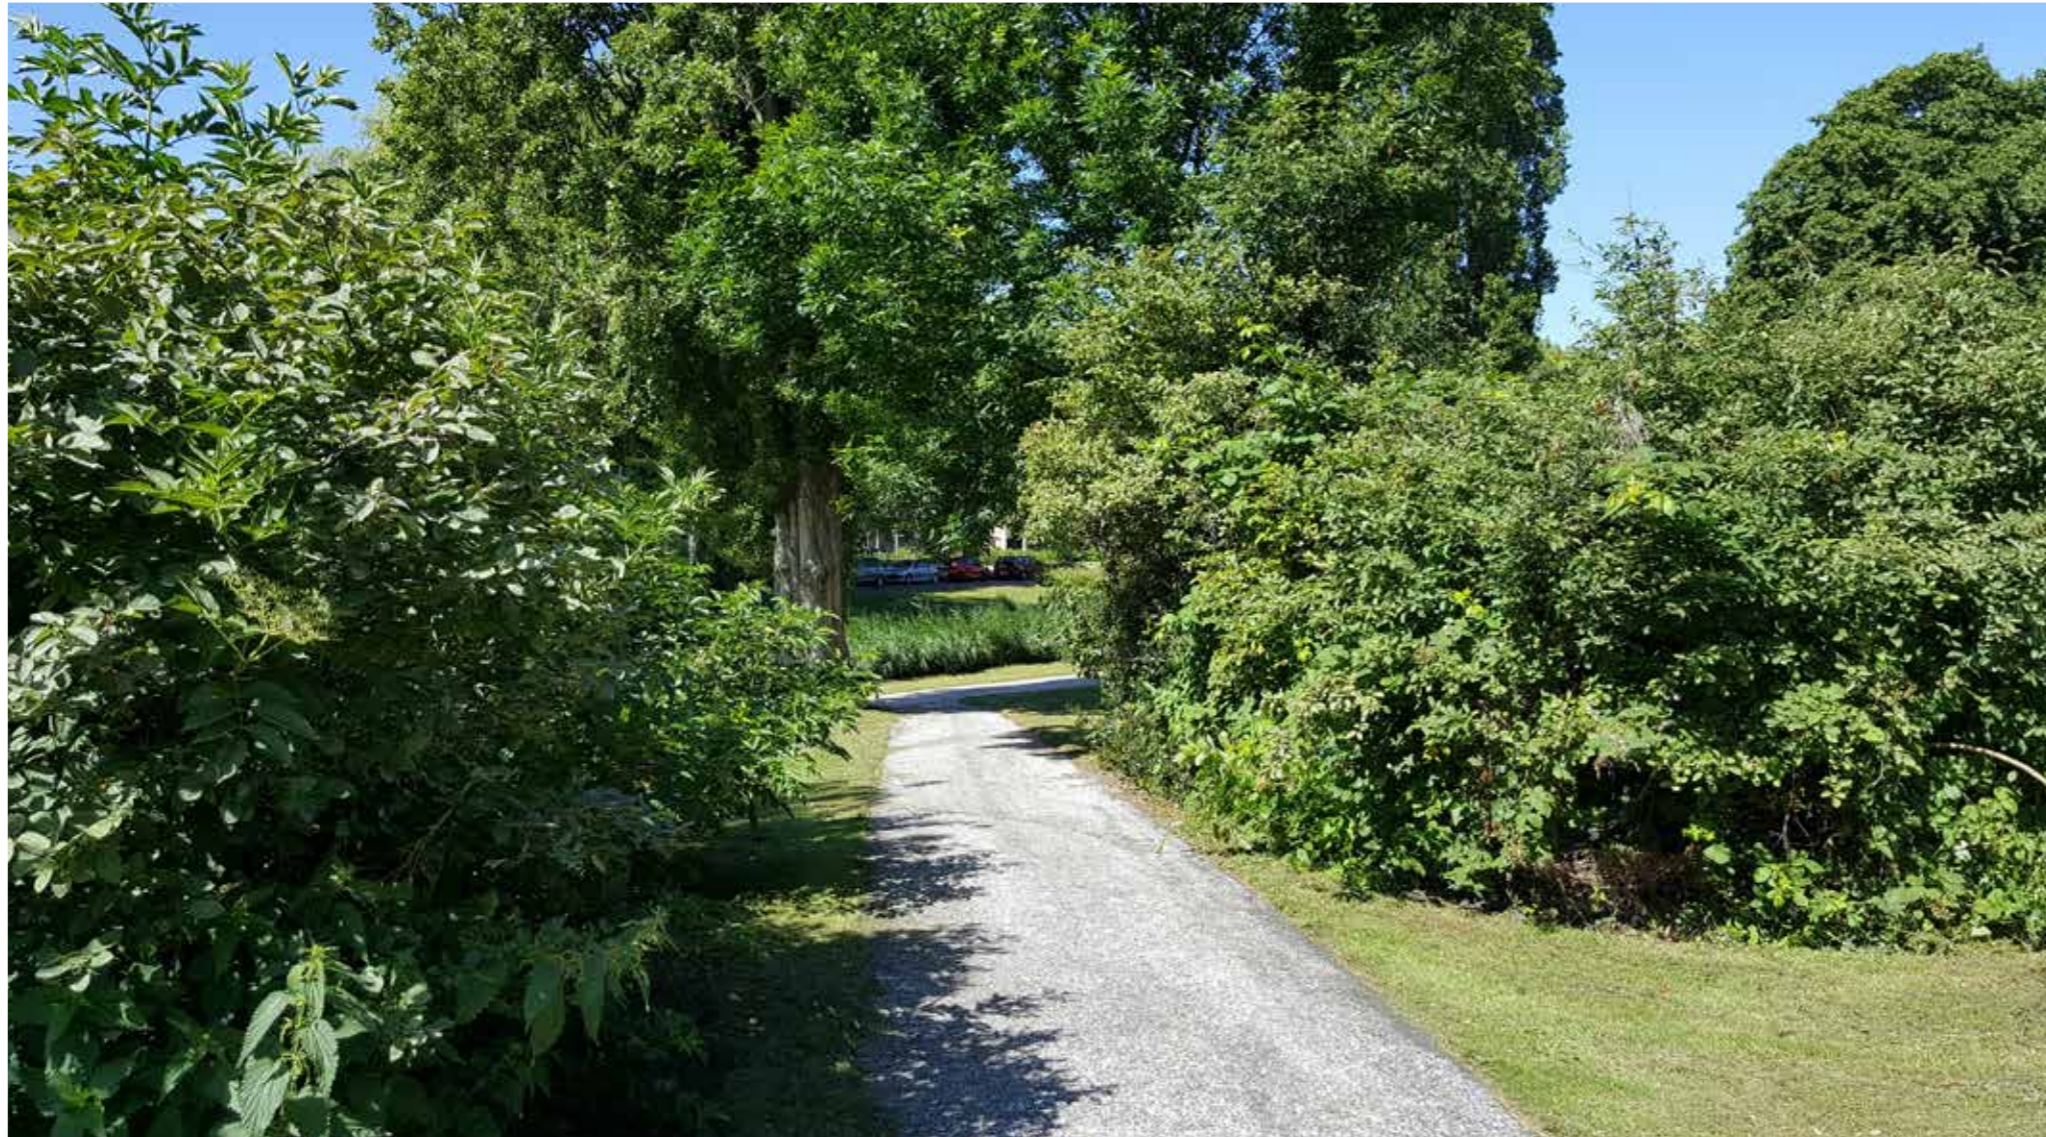
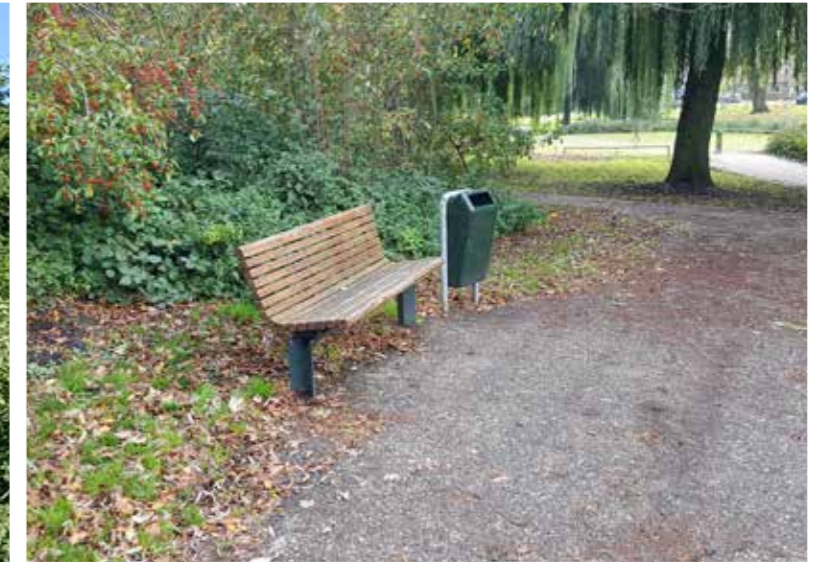
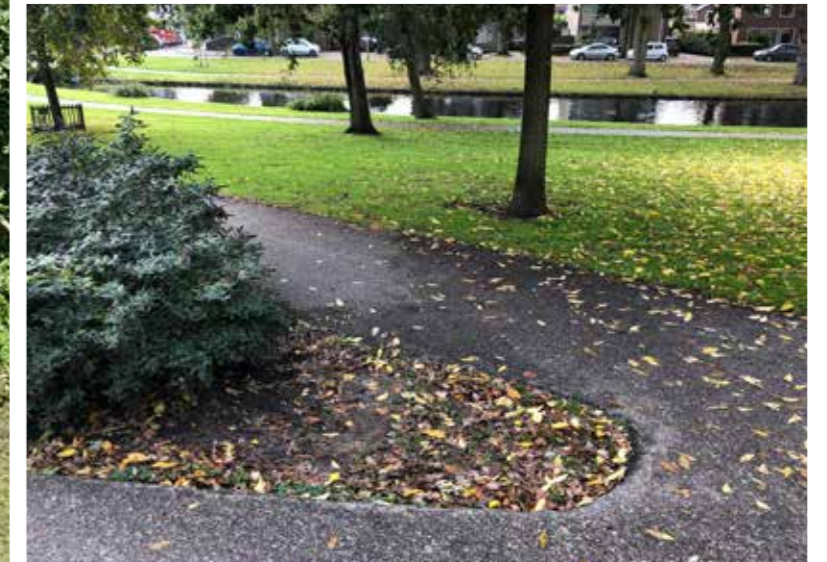
OPGAANDE HEESTERVAKKEN

- Eenduidige heestervakken zijn door de tijd omgevormd in 'bosplantsoen' vakken met diverse soorten
- Hoge heesters i.r.t. sociale veiligheid
- Kale plekken in de plantvakken
- Verdwenen beplantingen in bochten
- Overmatige kruidengroei
-

- Herstellen eenduidige heestervakken
- Kruidenvrije heestervakken
- Beoordelen massa heestervak i.r.t. sociale veiligheid
- Voorkomen ontstaan olifantenpaadjes en het afsnijden van de hoeken
