BEHEERVISIE WILHELMINAPARK ZOETERMEER

Project: Beheervisie Wilhelminapark
Status: Inventarisatie/Analyse

Opdrachtgever: Gemeente Zoetermeer
Datum: 18 maart 2020

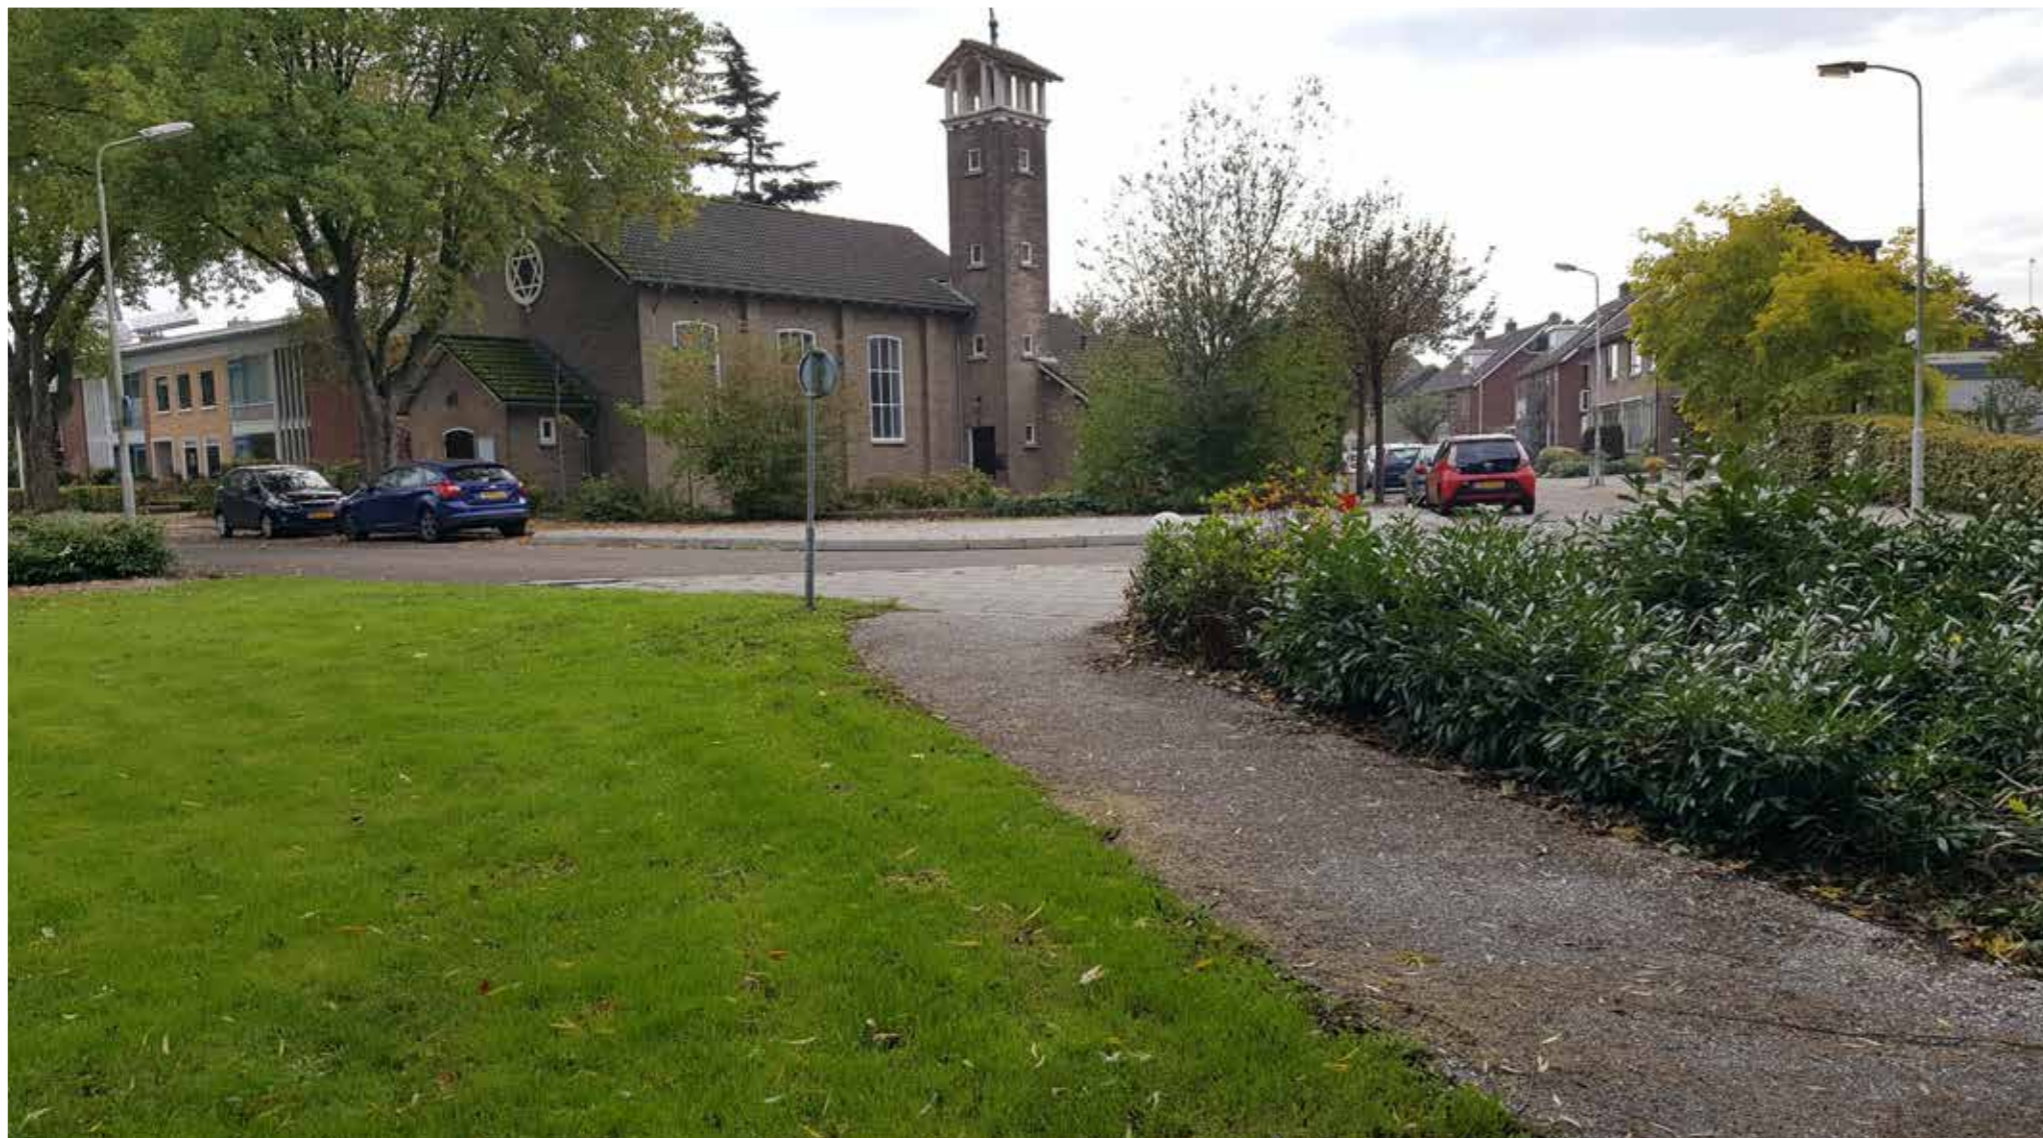
LAAGBLIJVENDE HEESTERVAKKEN BIJ ENTREES

- Kleurrijke bloeiende heesters hebben plaatsgemaakt voor wintergroene heesters
- Kale plekken in de plantvakken
-

- Visueel aantrekkelijke entrees maken middels kleurrijke bloeiende heesters
-

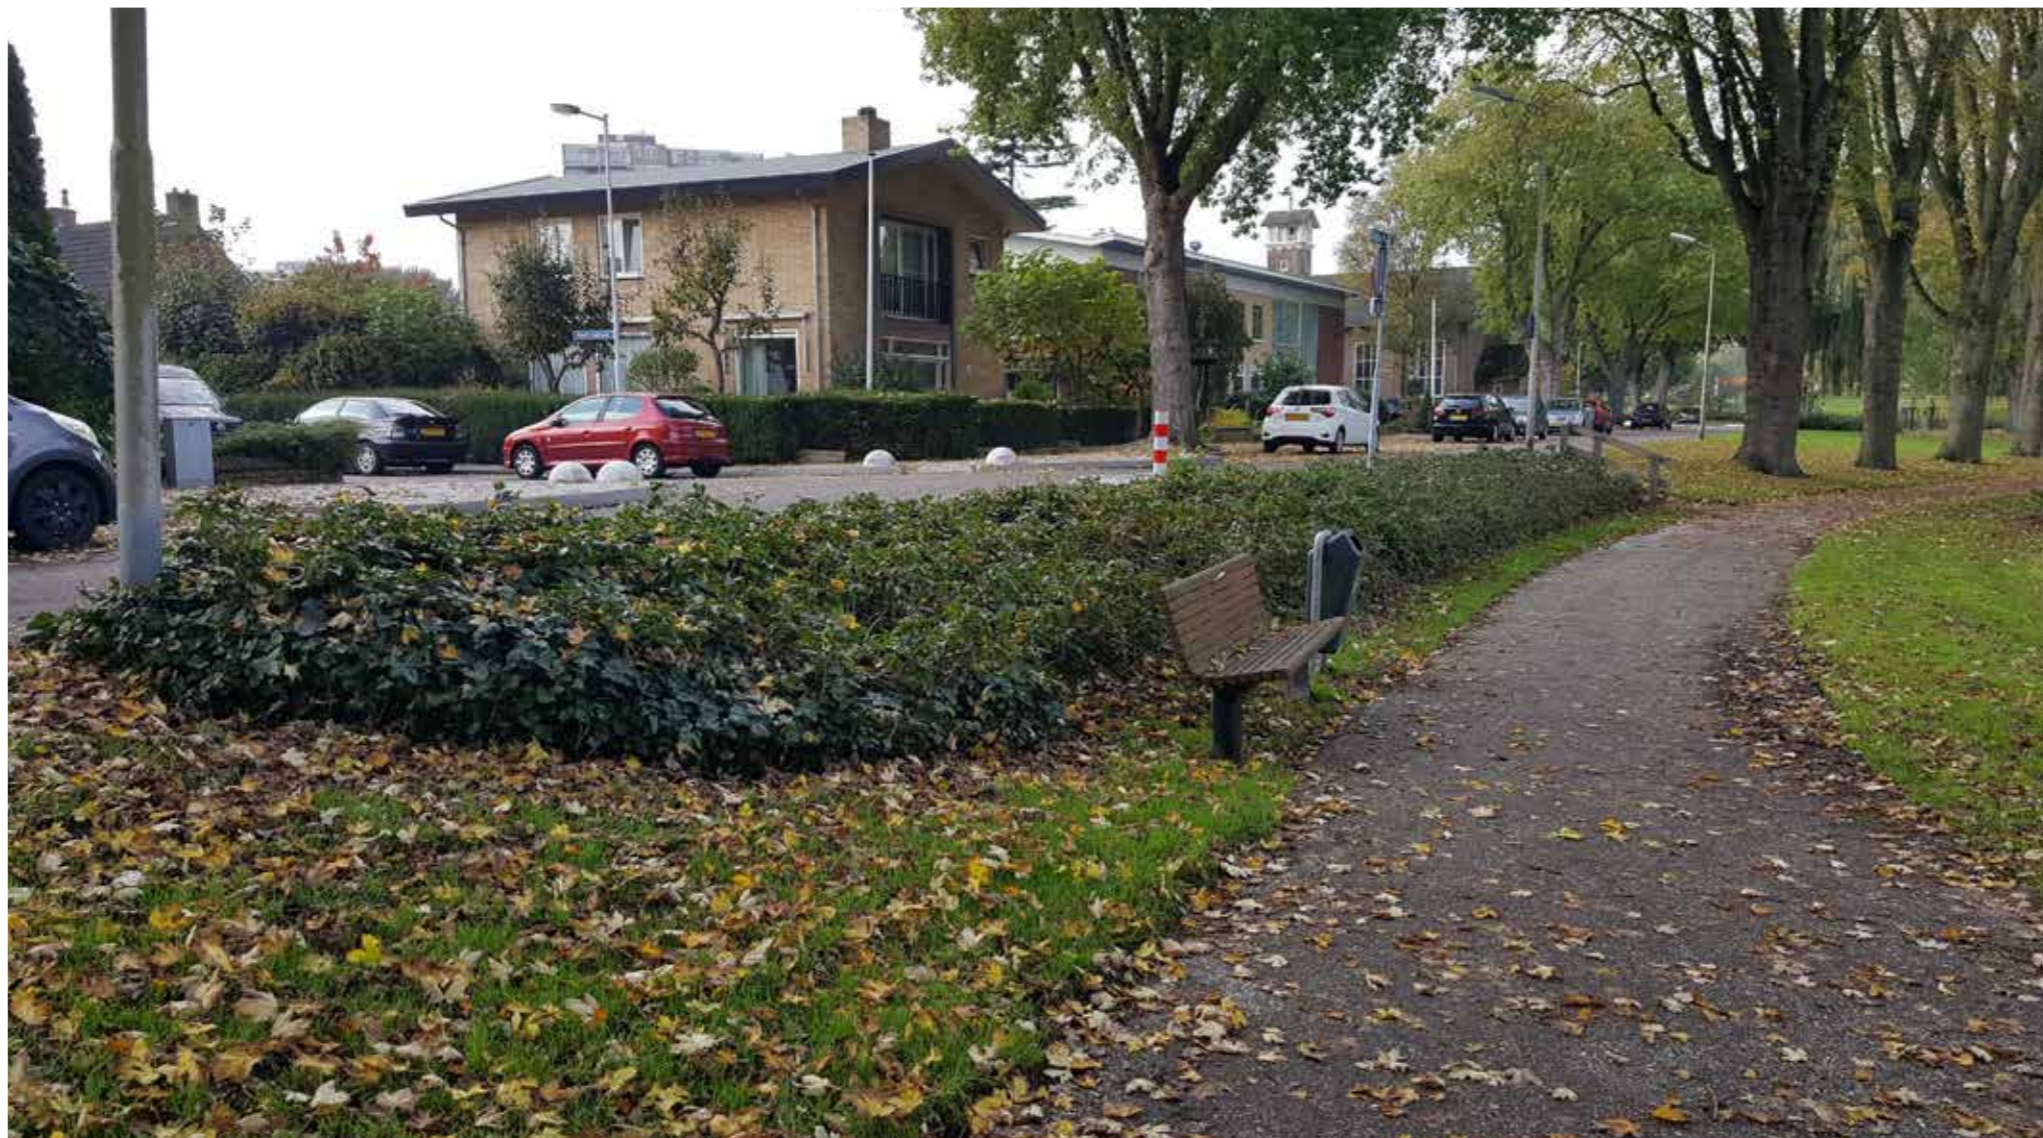
HEESTERVAK JULIANALAAN

- Het opgaande heestervak heeft plaatsgemaakt voor een laagblijvende wintergroene bloeiende heesters. Het decor is komen te vervallen en de ruimtes lopen weg
- Smalle grasstrook tussen plantvak en pad
-

- Optimaliseren beslotenheid, behoud mogelijkheid tribune
- Plantvak tot aan het pad vormen
-

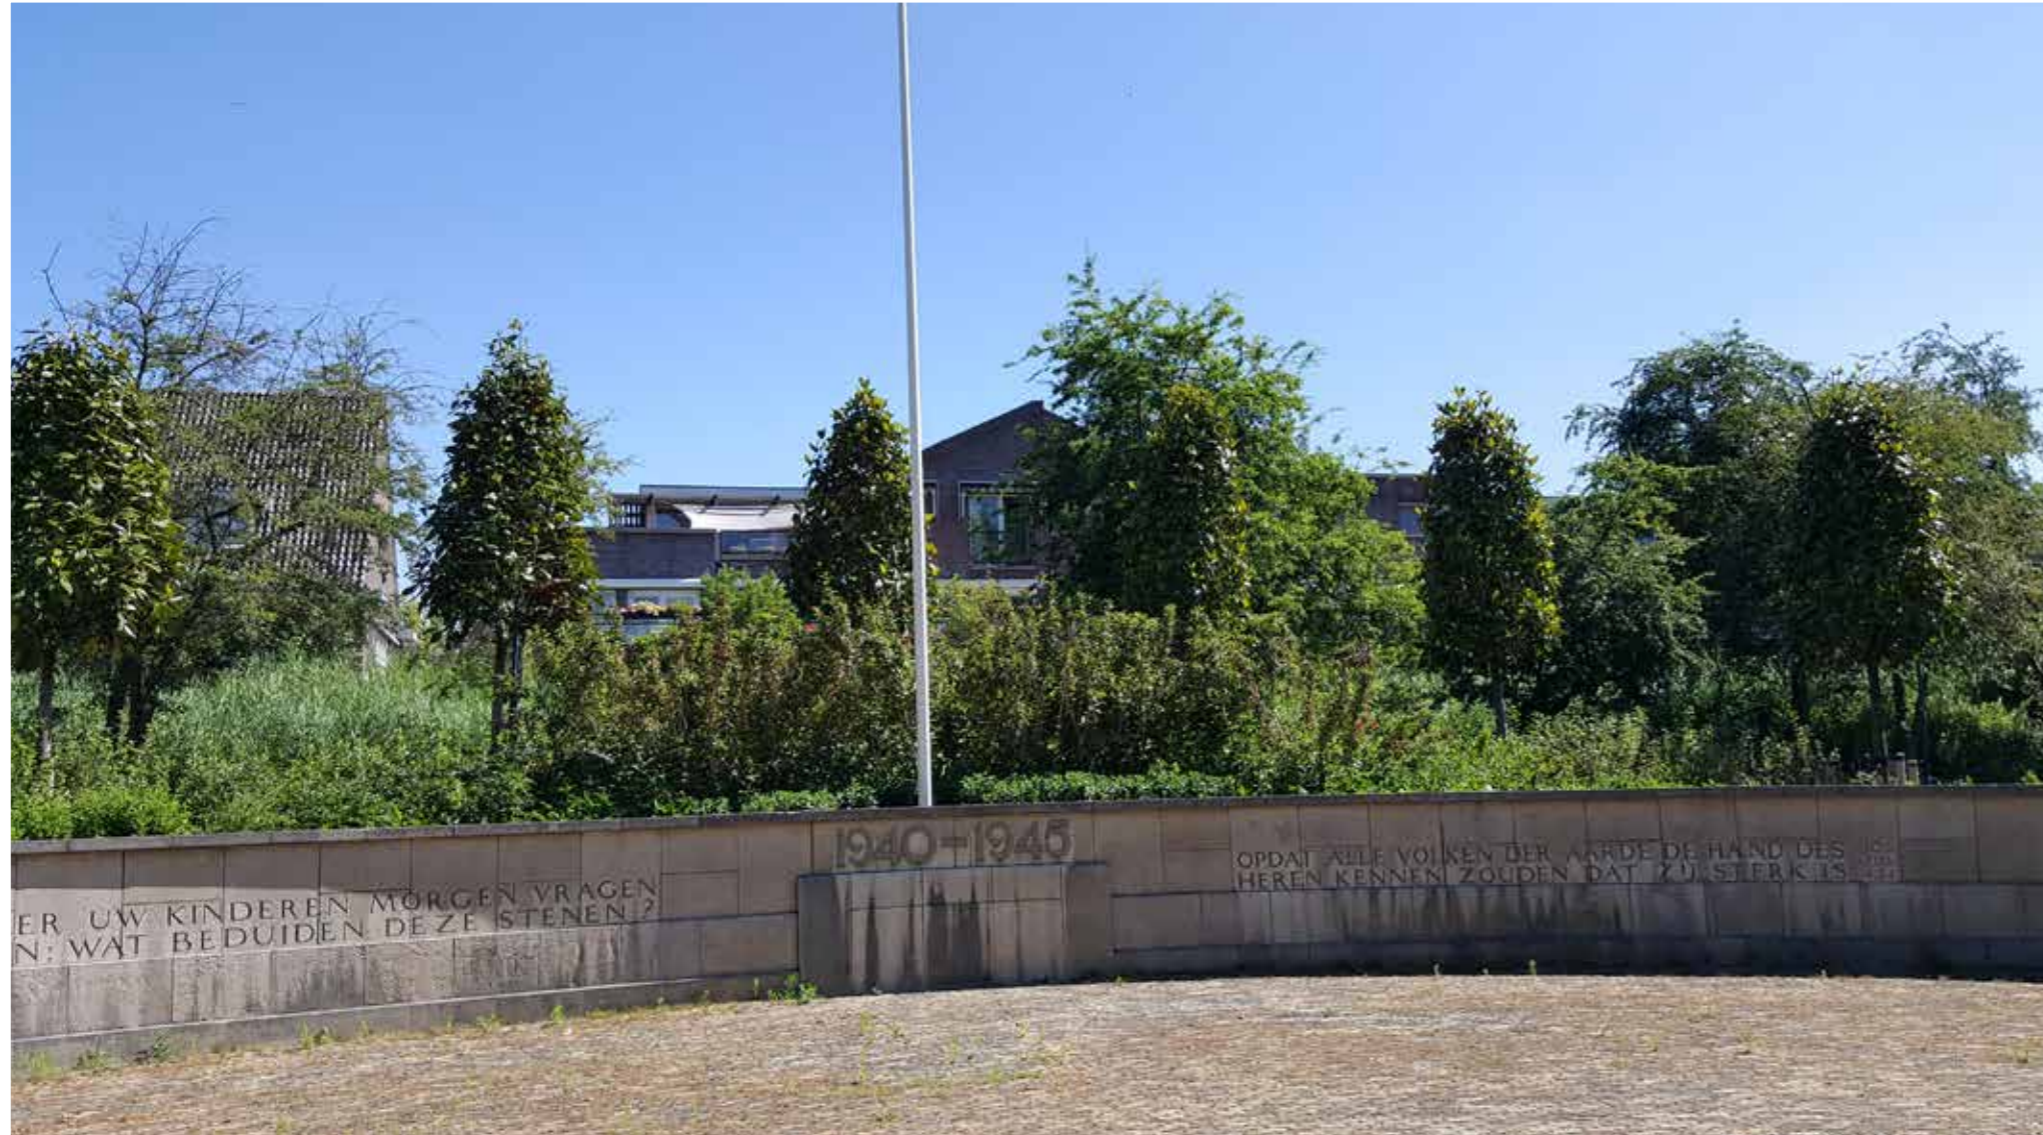
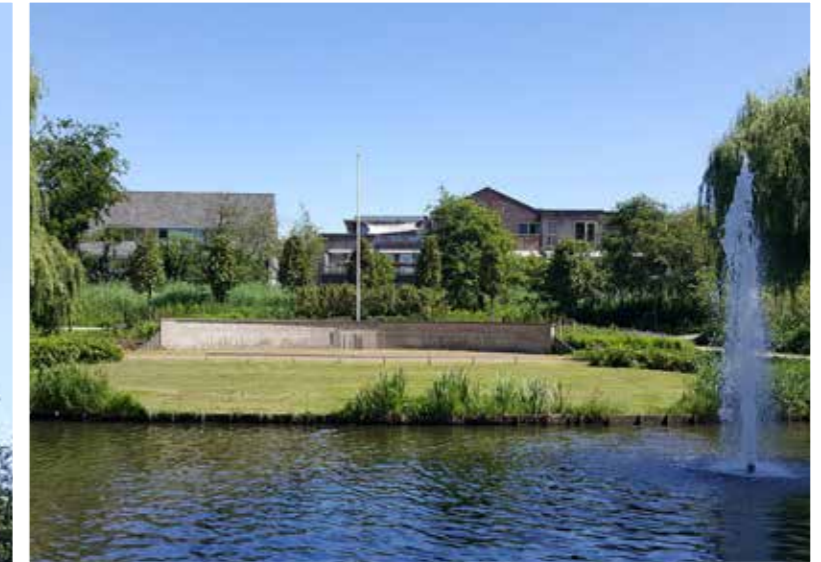
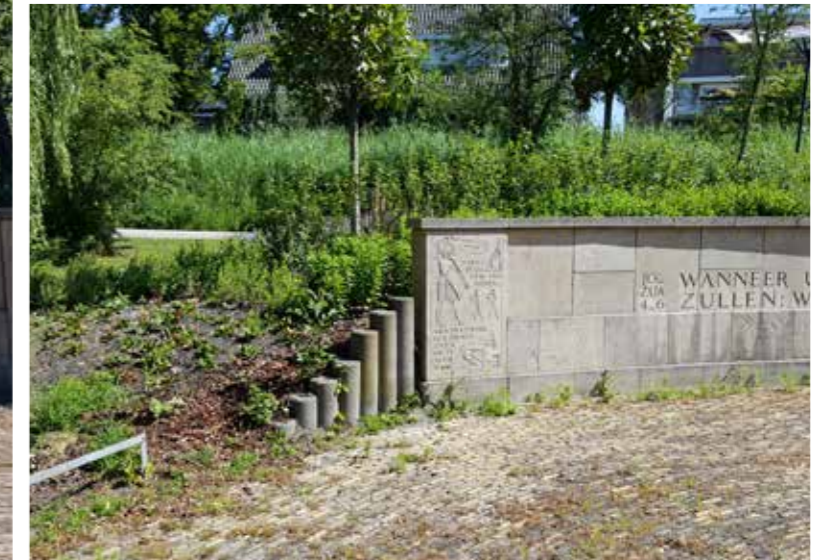
MONUMENT

- Toegevoegde betonnen pallisaden doen afbreuk aan het monument
- Oorspronkelijk stonden twee vlaggenmasten aan weerszijden van het monument
- Oorspronkelijke positie van de fontein is verplaatst
-

- Monument vrijmaken van toevoegingen
- Originele compositie herstellen
-

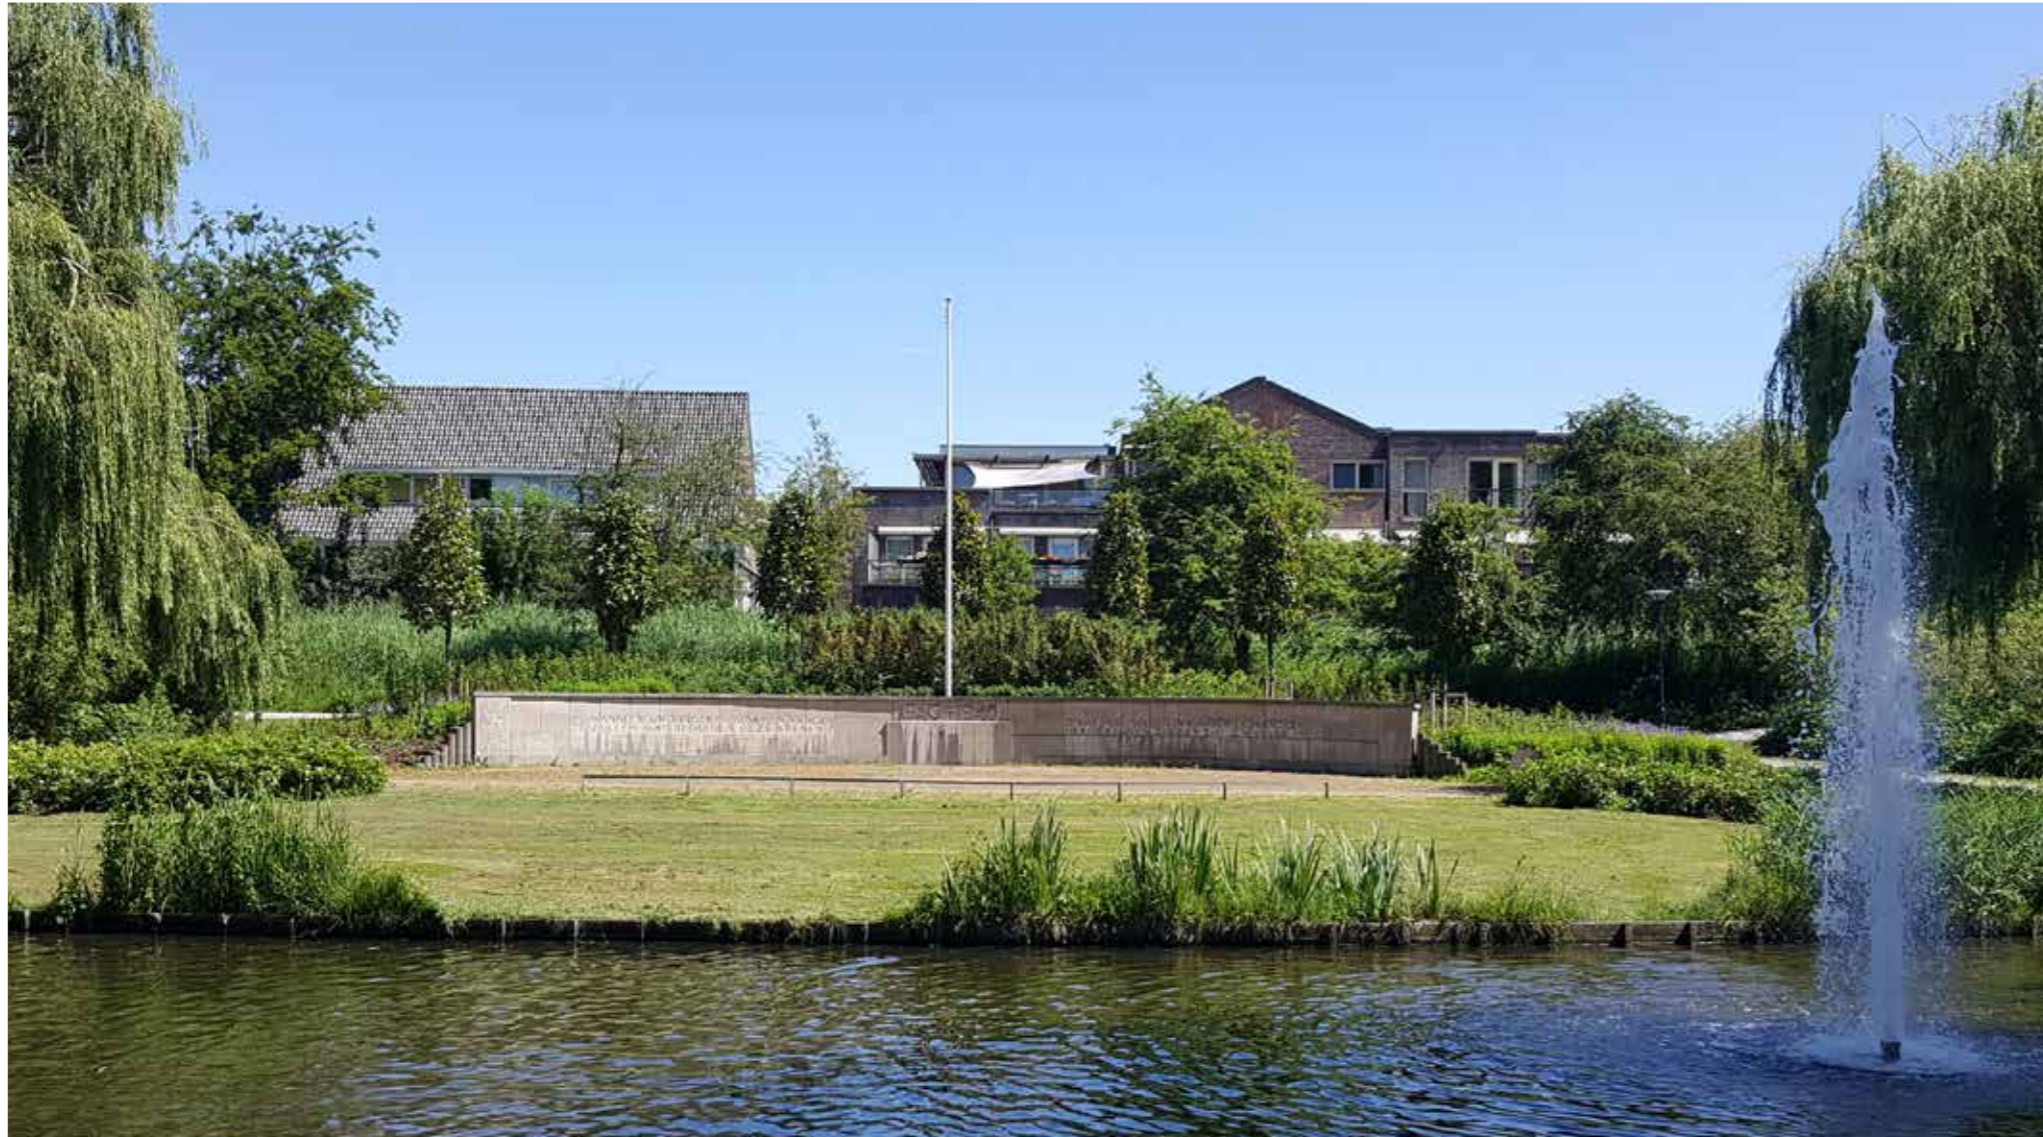
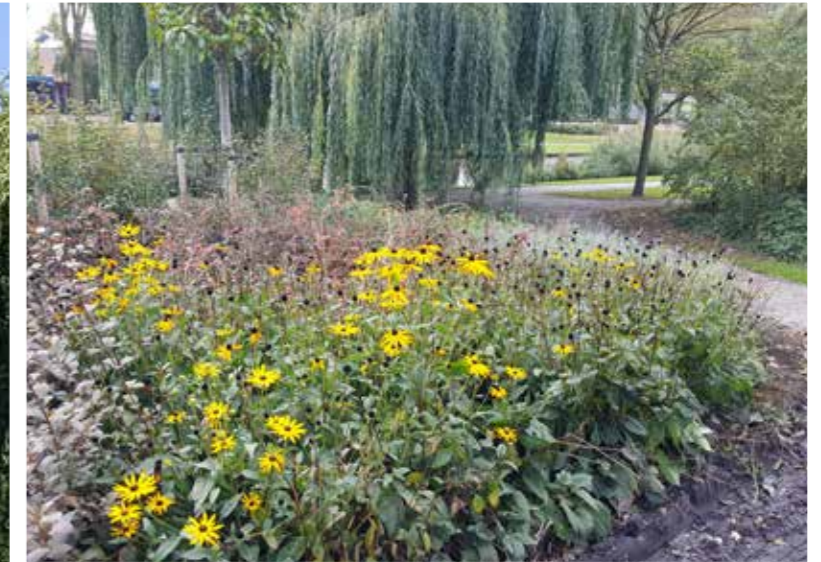
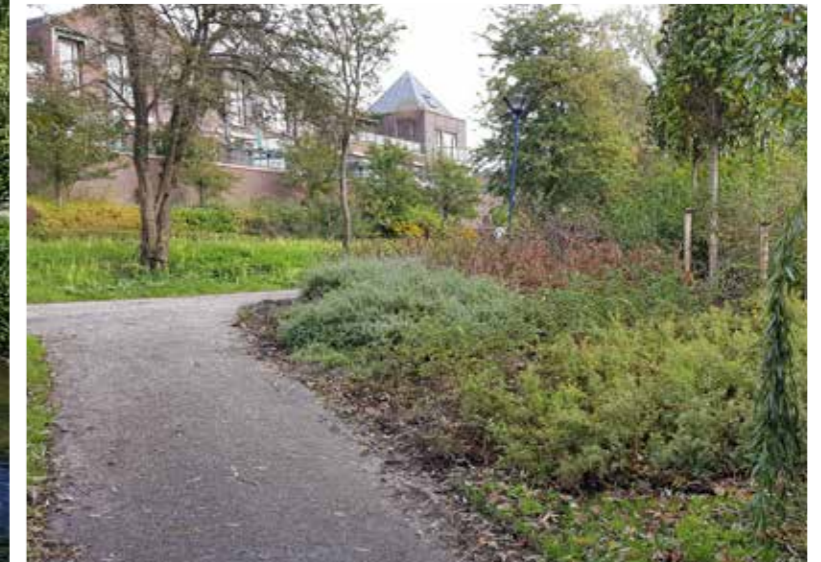
MONUMENT: GROEN KADER

- Vaste planten en de laagblijvende heesters vormen een minimale achterwand achter het monument.
- Planvreemde wintergroene vormbomen sluiten niet aan op het oorspronkelijke ontwerp
-

- Herstellen van het ruimtelijke beeld conform ontwerp
- Behoud van de wintergroene vormbomen (reeds gemaakte afspraken met omwonenden)
-

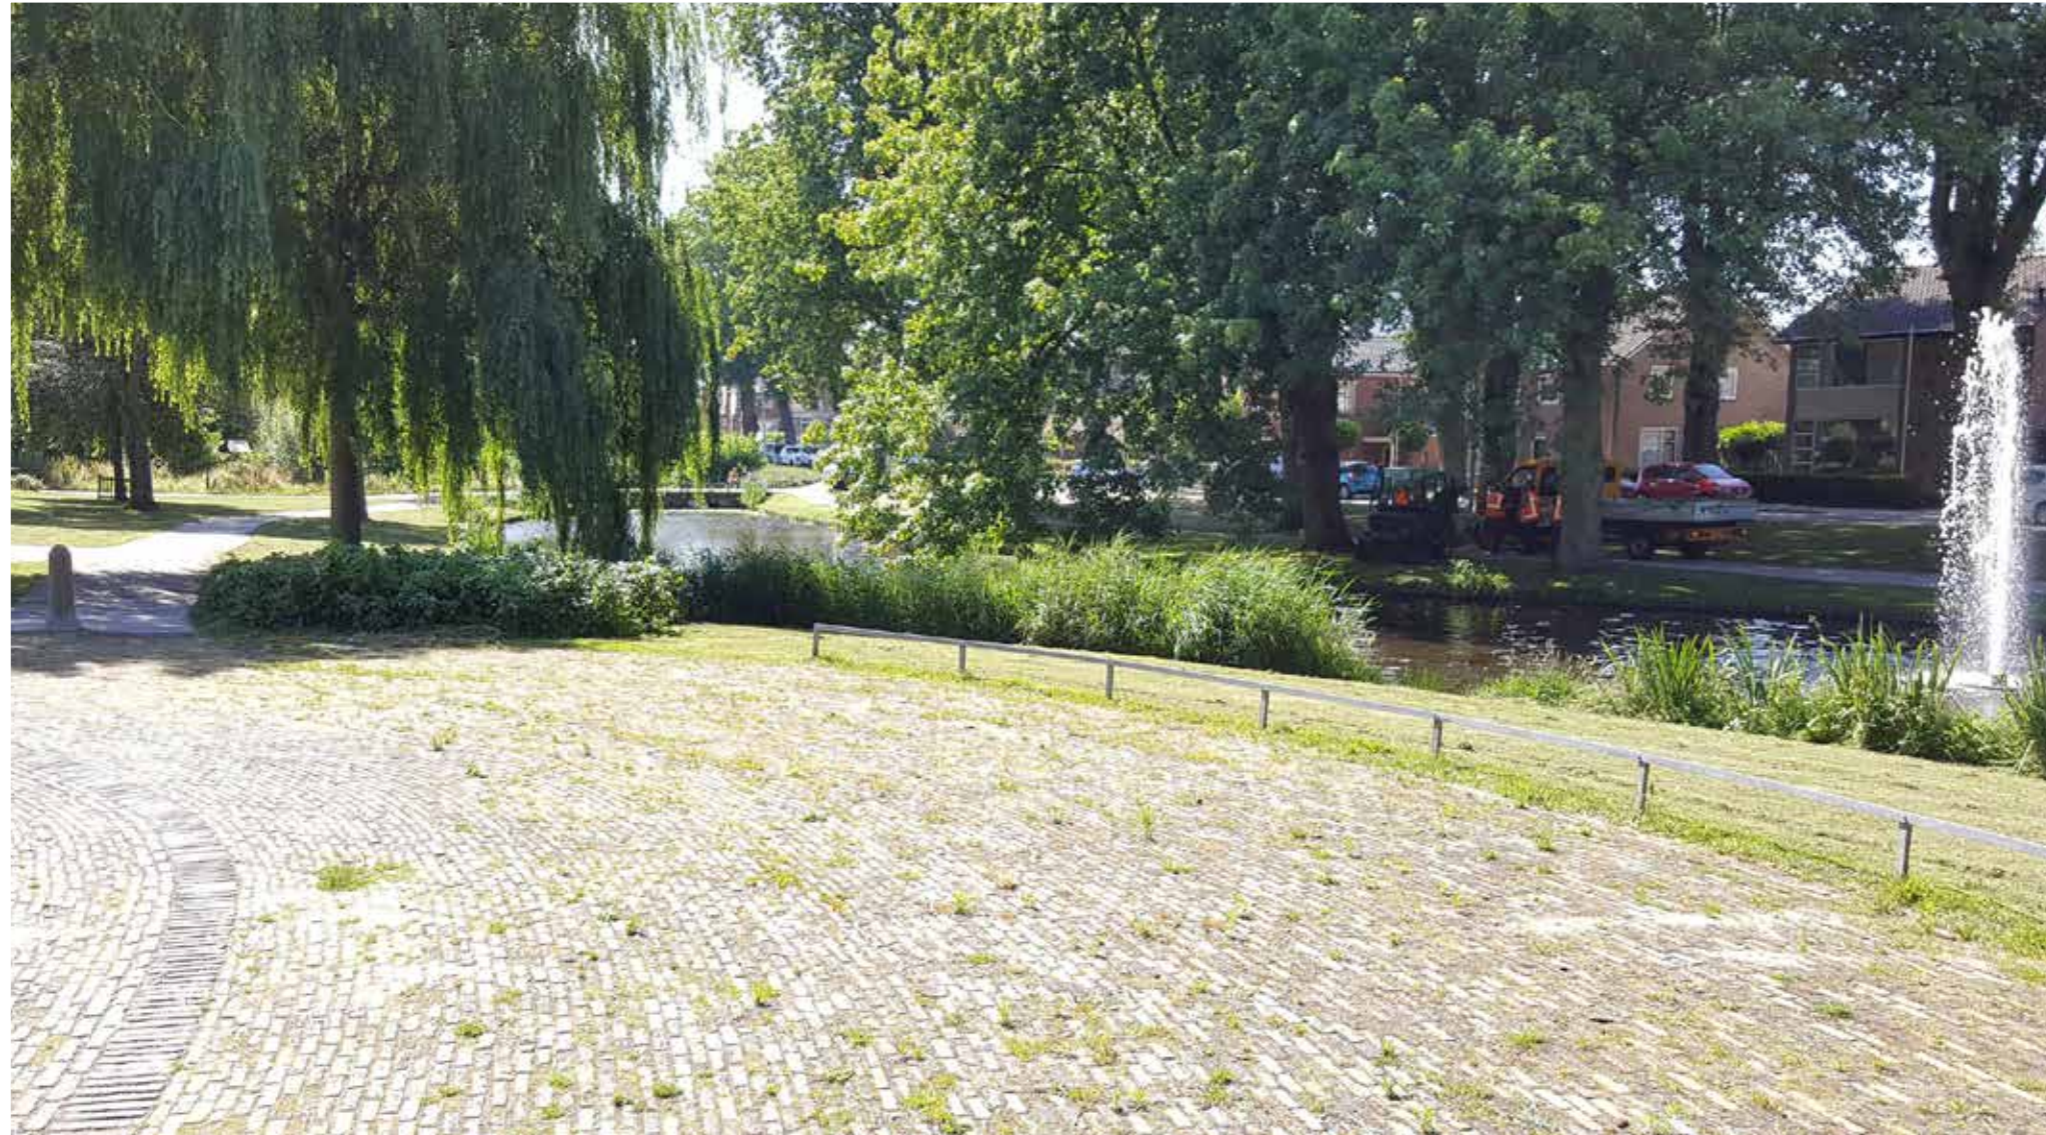
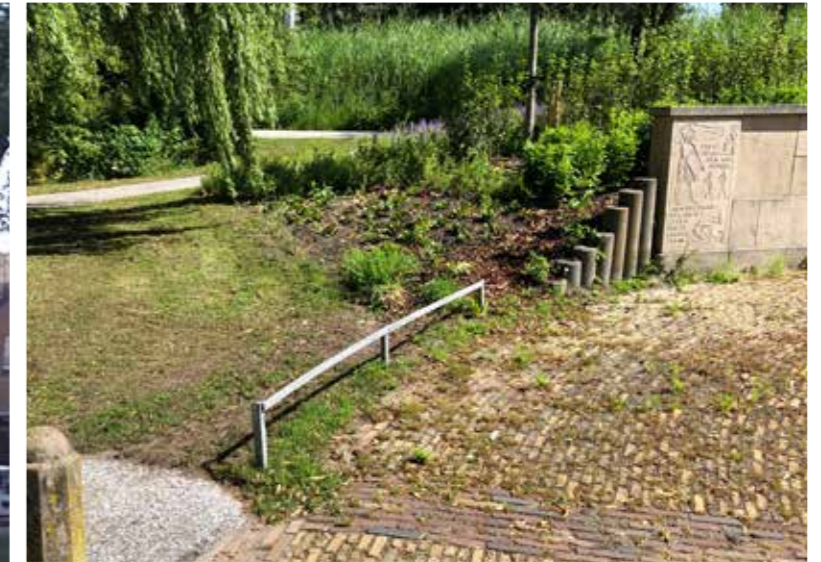
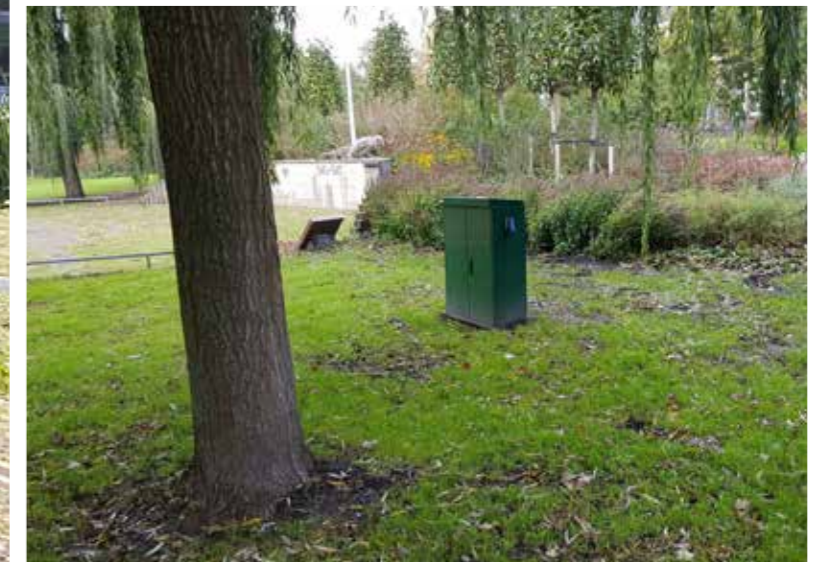
MONUMENT: TERREININRICHTING

- Overmatige kruidengroei in de verharding
- Forse elektriciteitskast staat in de invloedssfeer van het monument
- Overbodige plantsoenhekjes en afzetpaaltjes
-

- Opschonen van meubilair en voorzieningen
- Kruidenvrije verharding
-

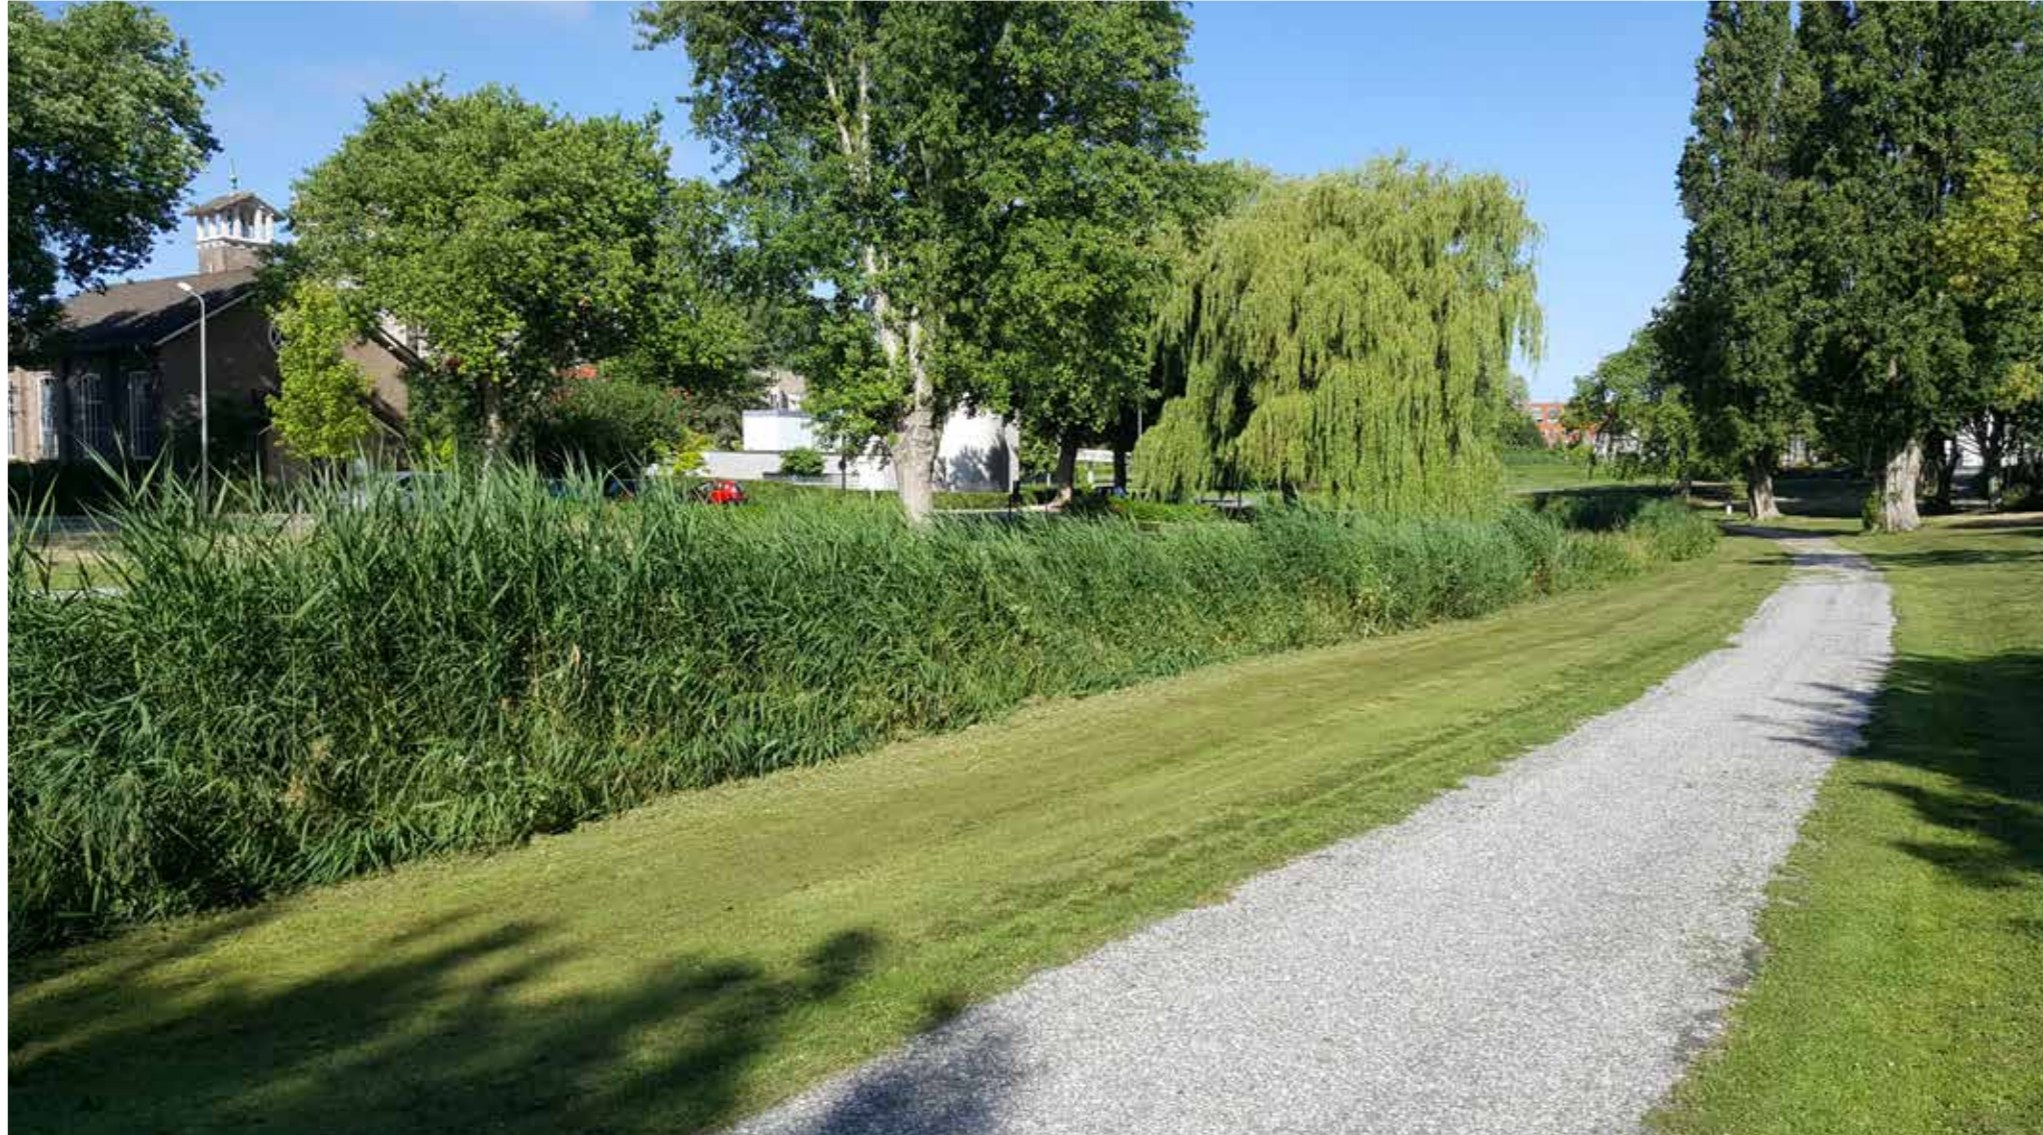
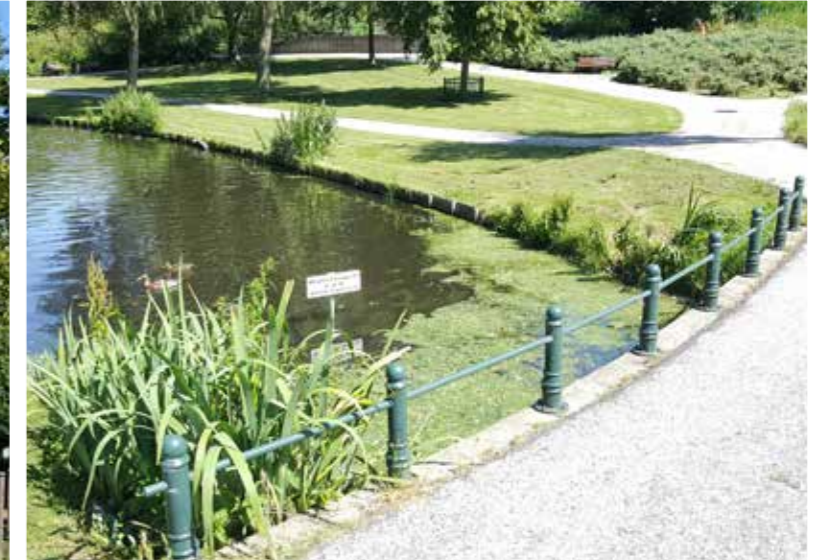
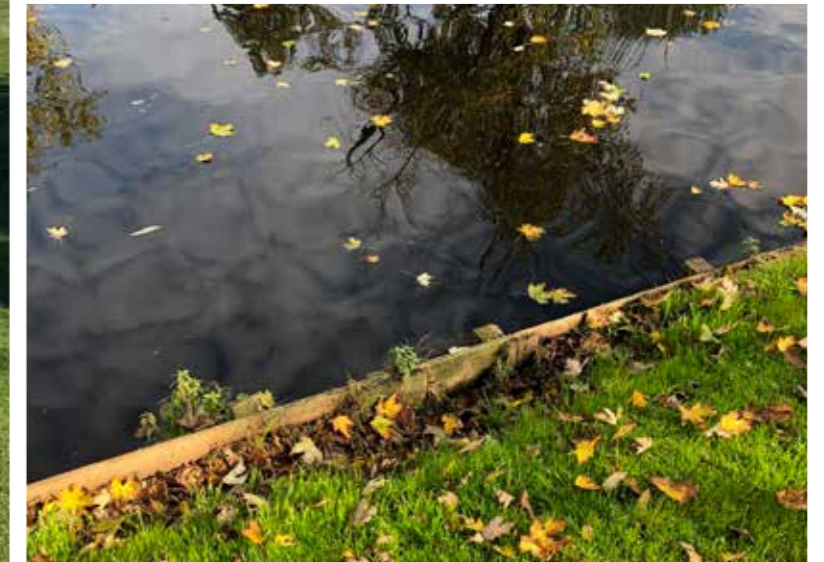
OEVERS

- Rietgroei langs de oevers belemmert zicht op het park
- Een willekeur aan oeverbeheer gaat ten koste van een eenduidig landschapsbeeld
- Grondwerk achter de beschoeiing is op sommige plekken verzakt
-

- Eenduidig oeverbeheer en het gazon vrij houden van oeverbegroeiing
- Herstellen grondwerk
-

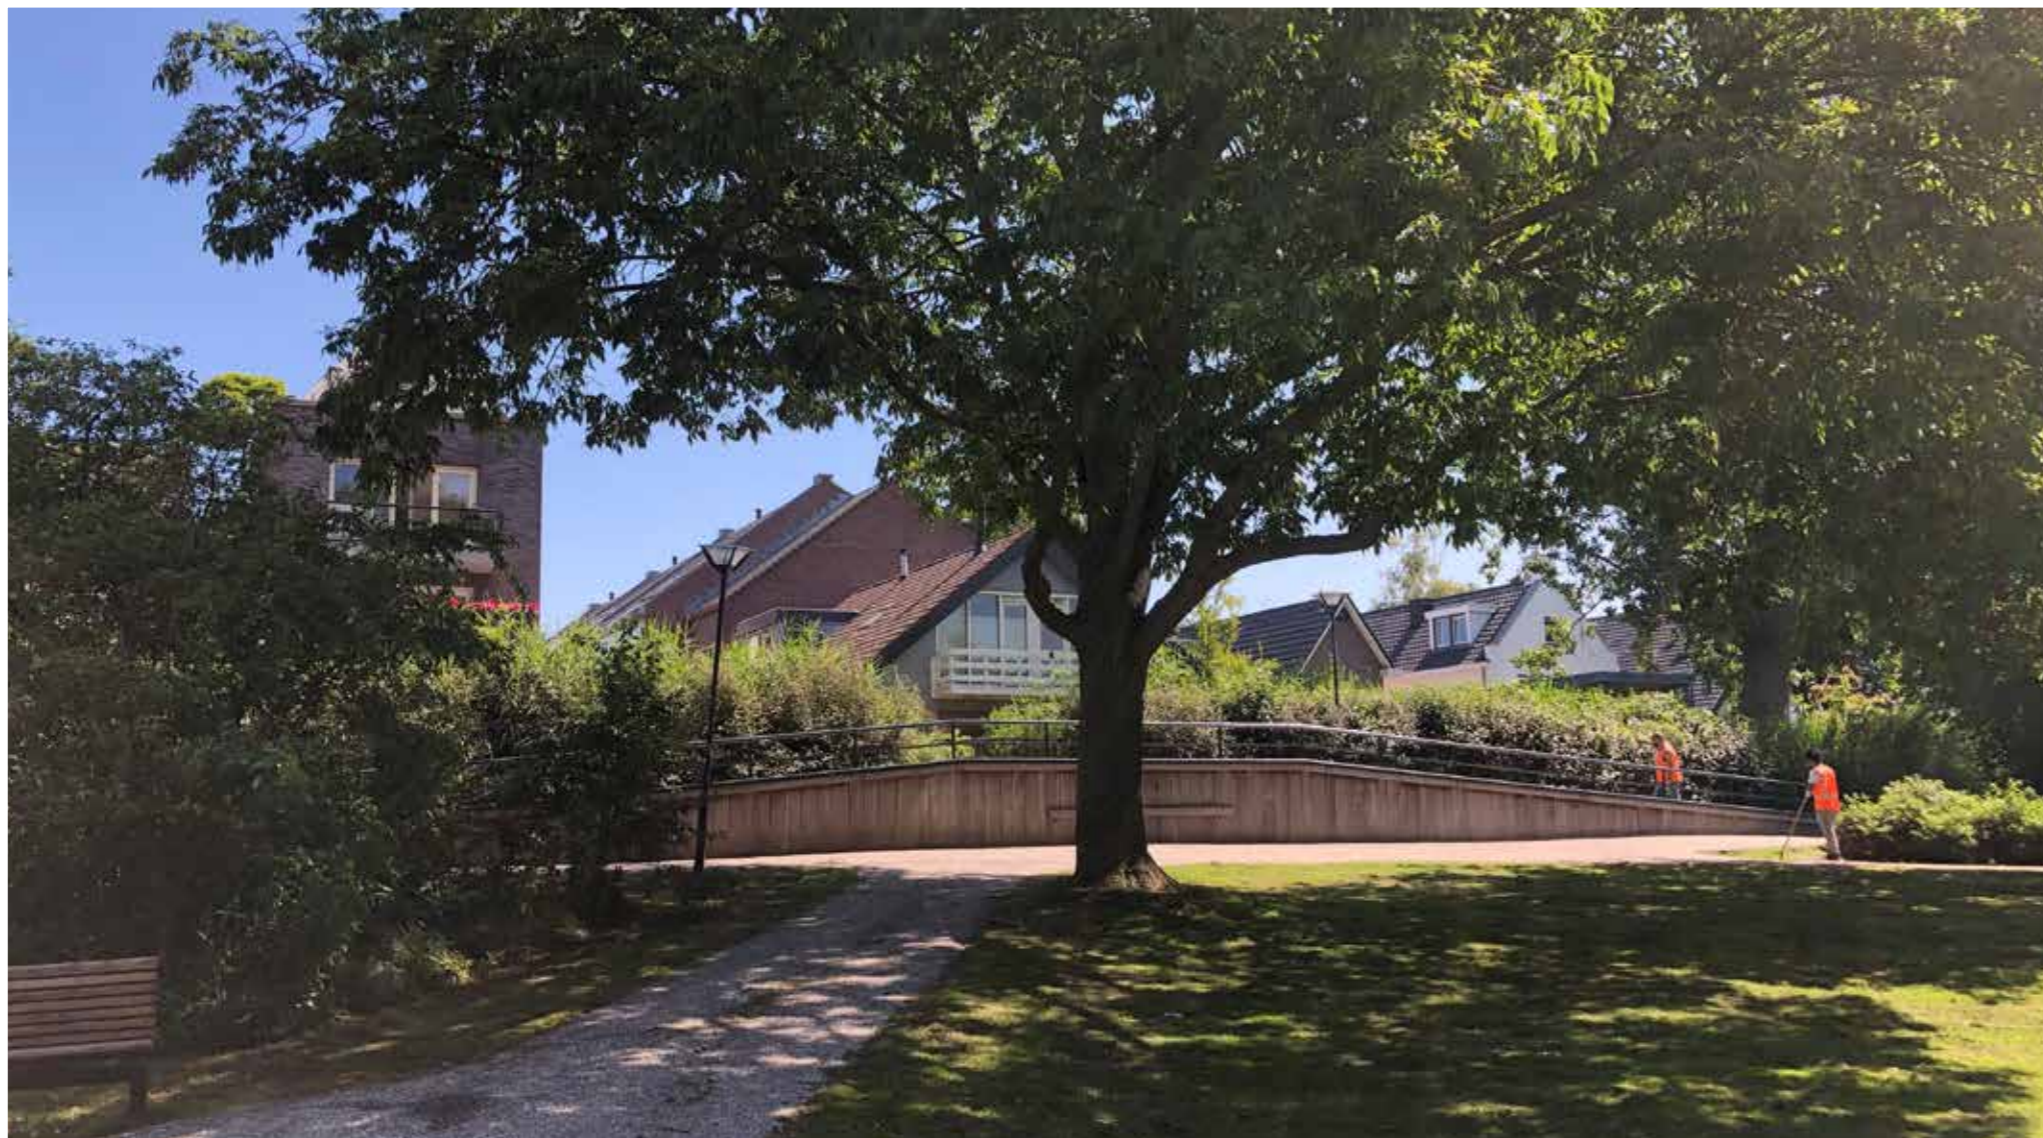
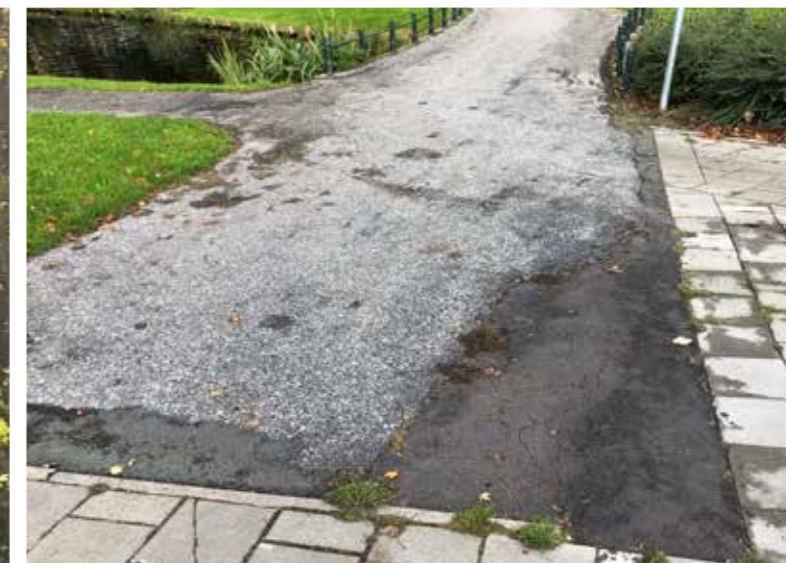
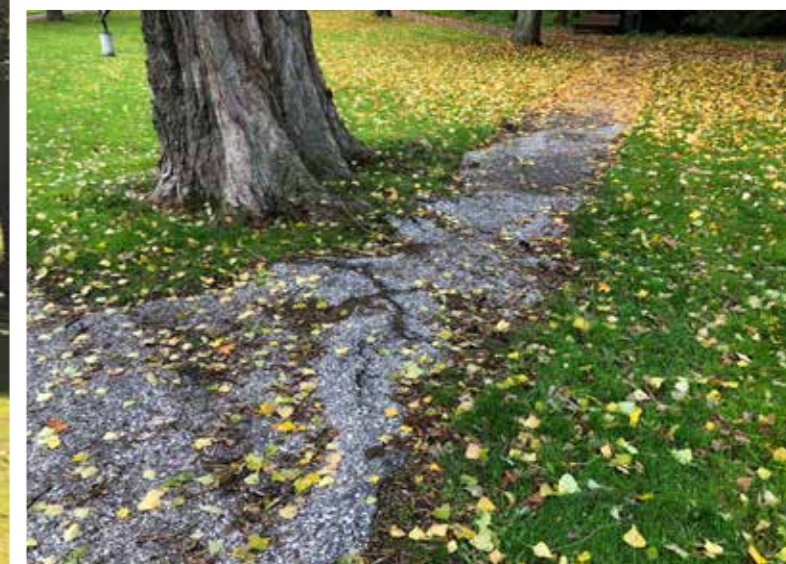
VERHARDINGEN

- De directe doorloop naar de Dorpsstraat is niet meer mogelijk door een keerwand met hellingbaan
- Scheurvorming en wortelopdruk in het asfalt
- Reparaties aan het asfalt vormt een lappendeken aan verharding en beperkt de toegankelijkheid
- Bladval in het najaar en het blijven liggen van het blad zorgt voor minder toegankelijkheid
-

- Herstellen directe loopverbinding van en naar de Dorpsstraat -
- Herstellen asfaltpaden -
- Toegankelijk en veilig houden van de paden -
-
