BEHEERVISIE WILHELMINAPARK ZOETERMEER

Project: Beheervisie Wilhelminapark
Status: Inventarisatie/Analyse

Opdrachtgever: Gemeente Zoetermeer
Datum: 18 maart 2020

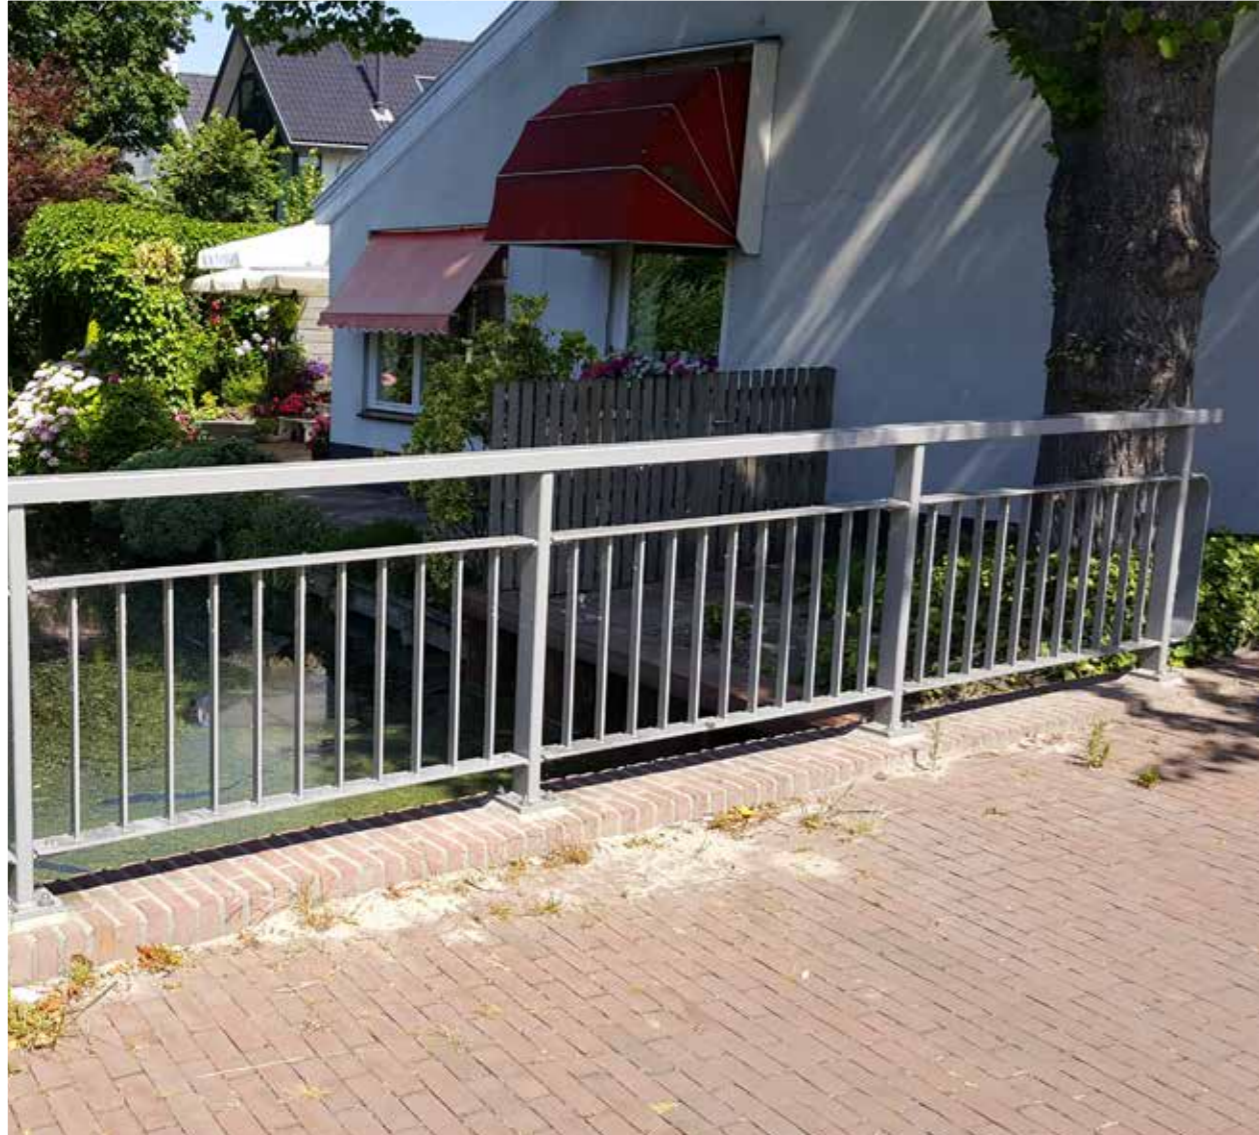
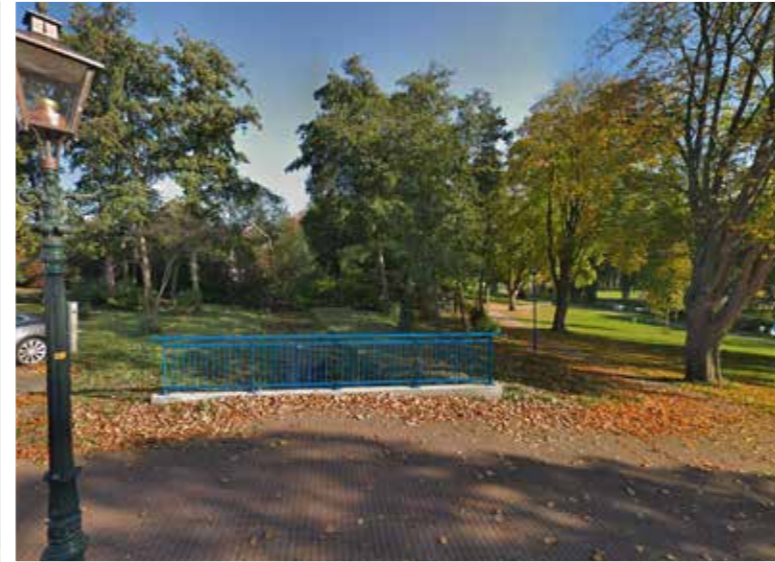
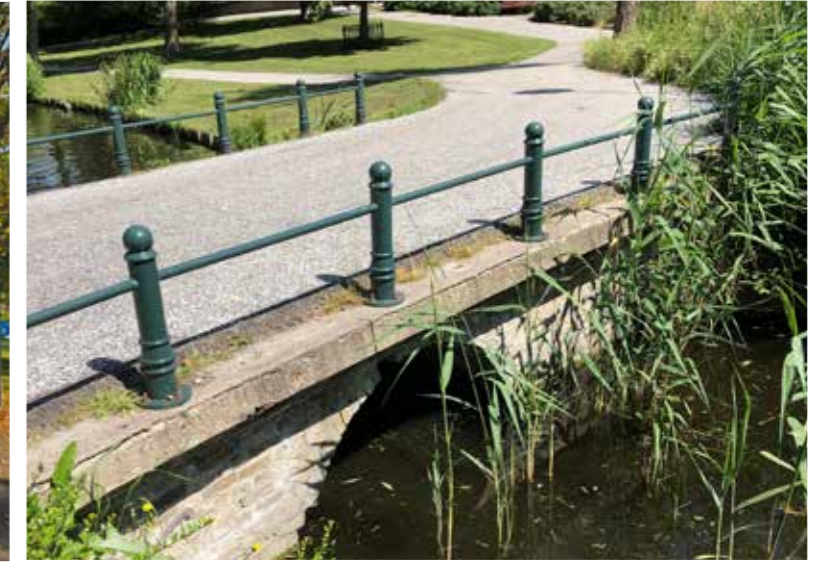
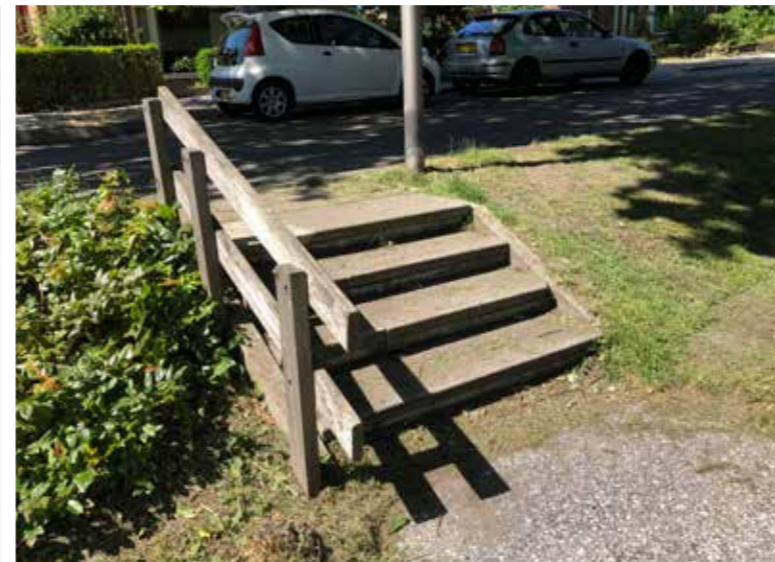
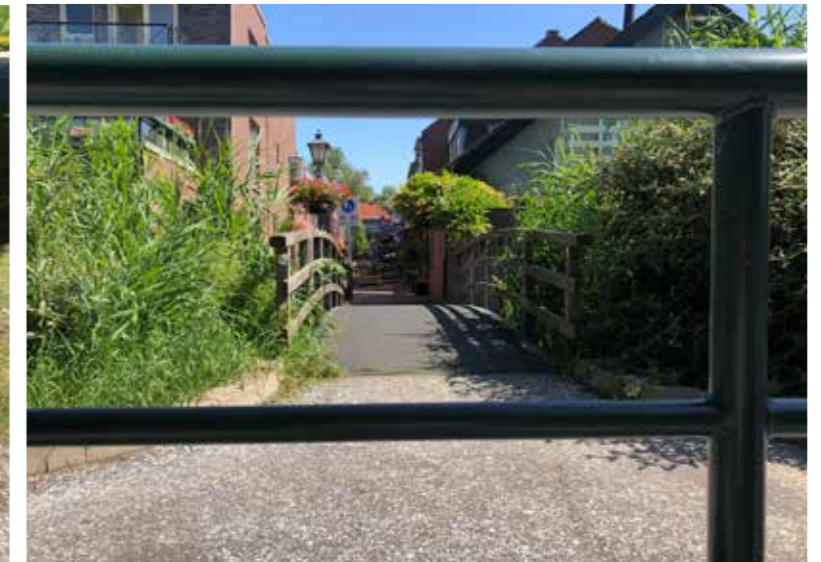
HEKWERKEN

- Een breed palet aan verschijningsvormen van bruggen en hekwerken levert een rommelig beeld op

- Een eenduidig beeldmerk bepalen voor het park
- Esthetische afstemming tussen de verschillende onderdelen

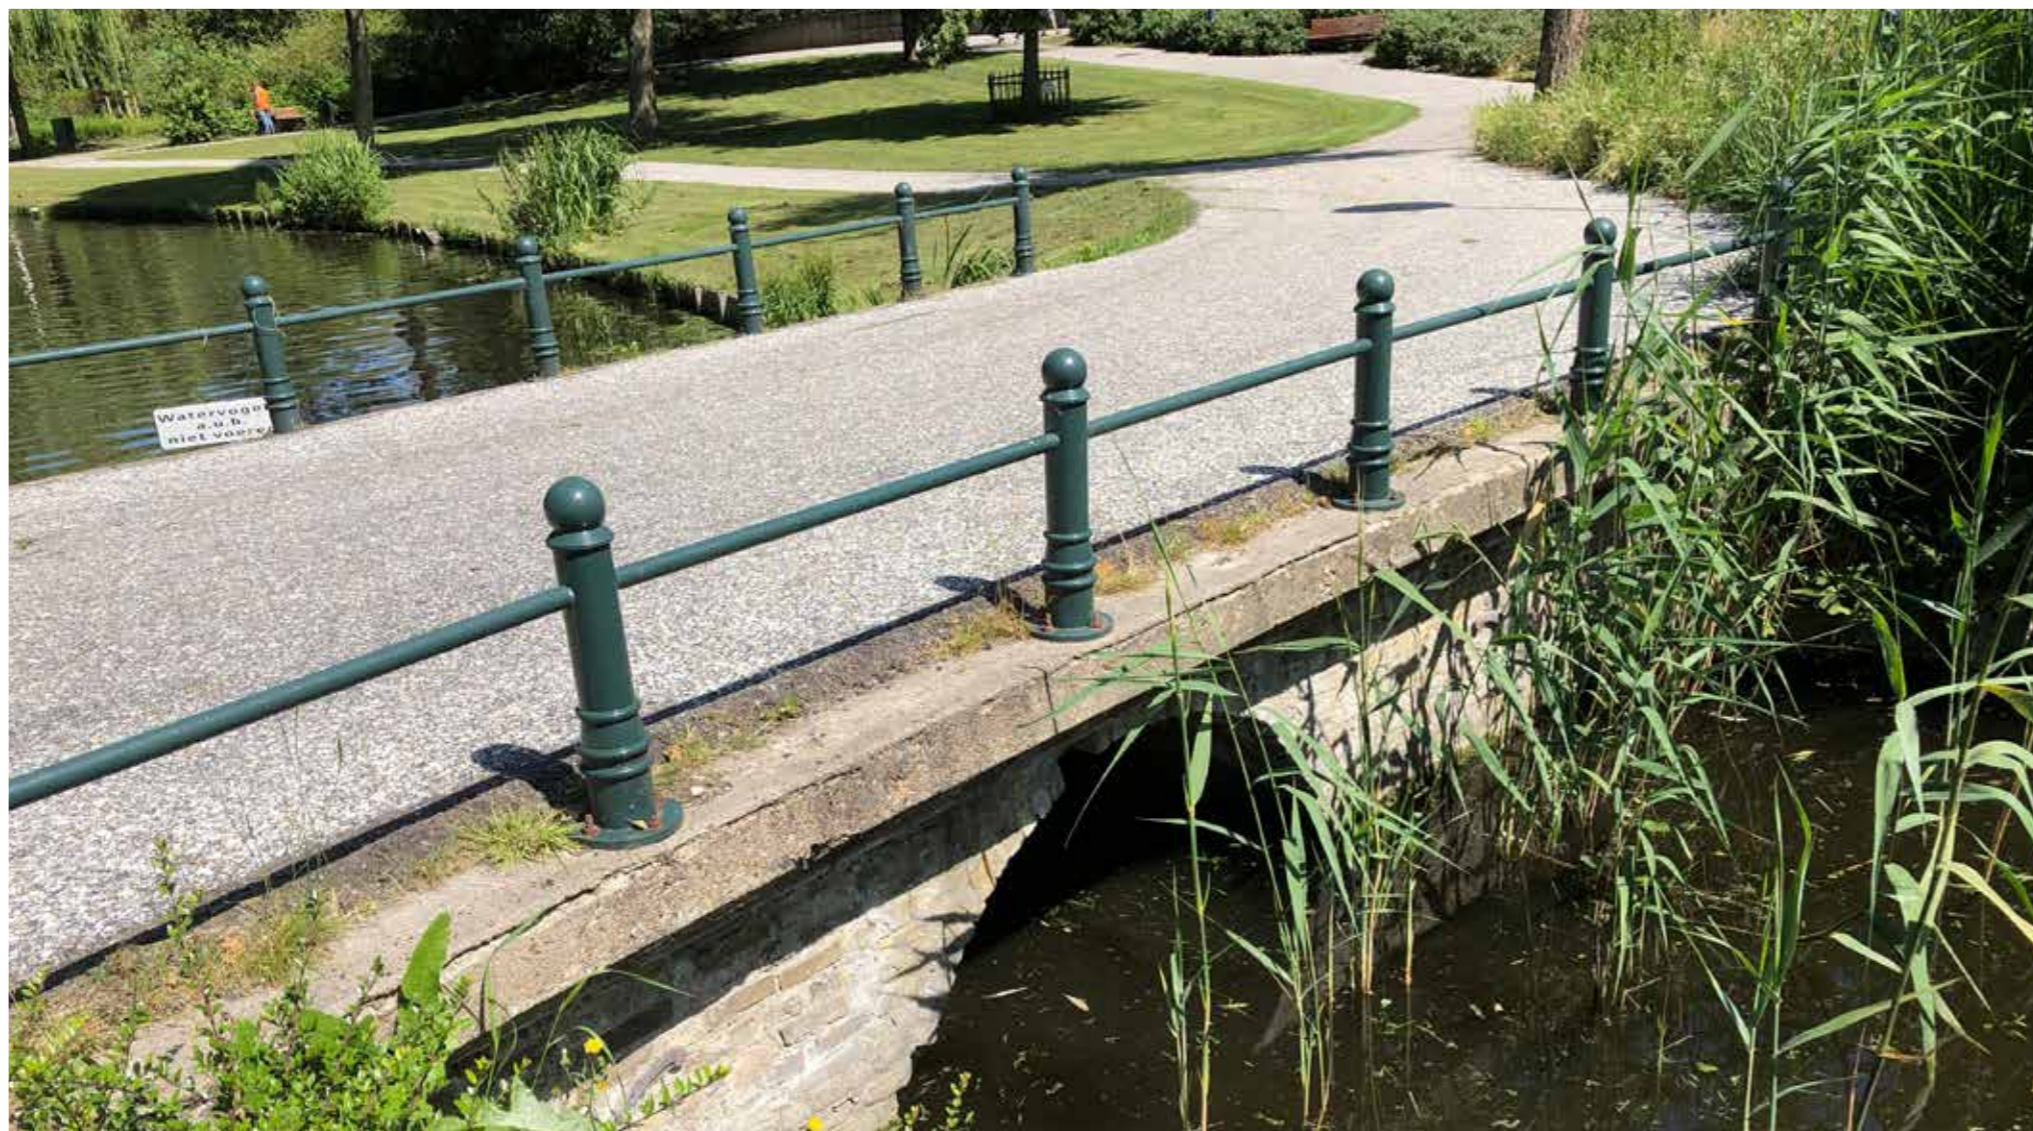
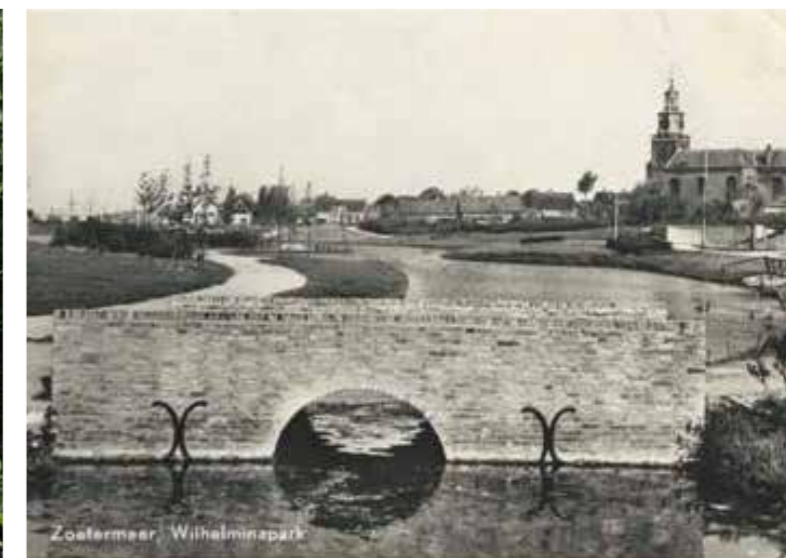
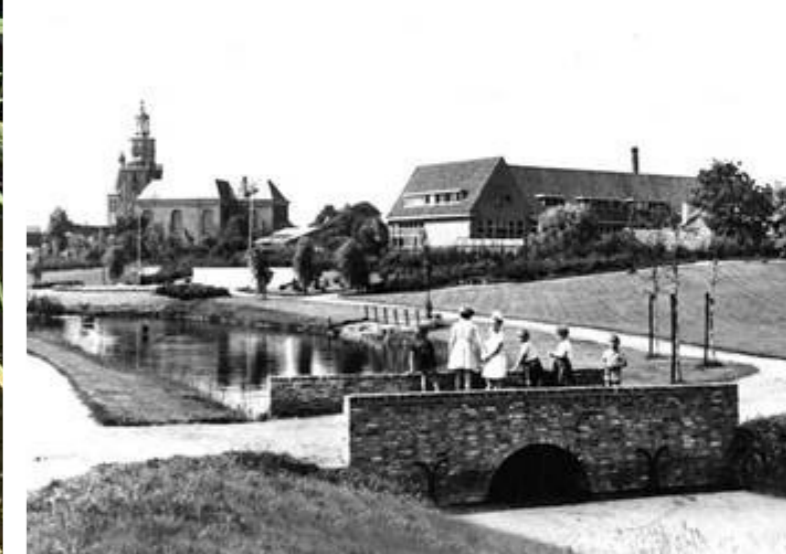
BRUG JULIANALAAN

- De uitstraling van de brug is in de loop der jaren aangepast
- De bouwkundige staat van de brug dient gecontroleerd te worden
-

- Herstellen historische karakter brug
-

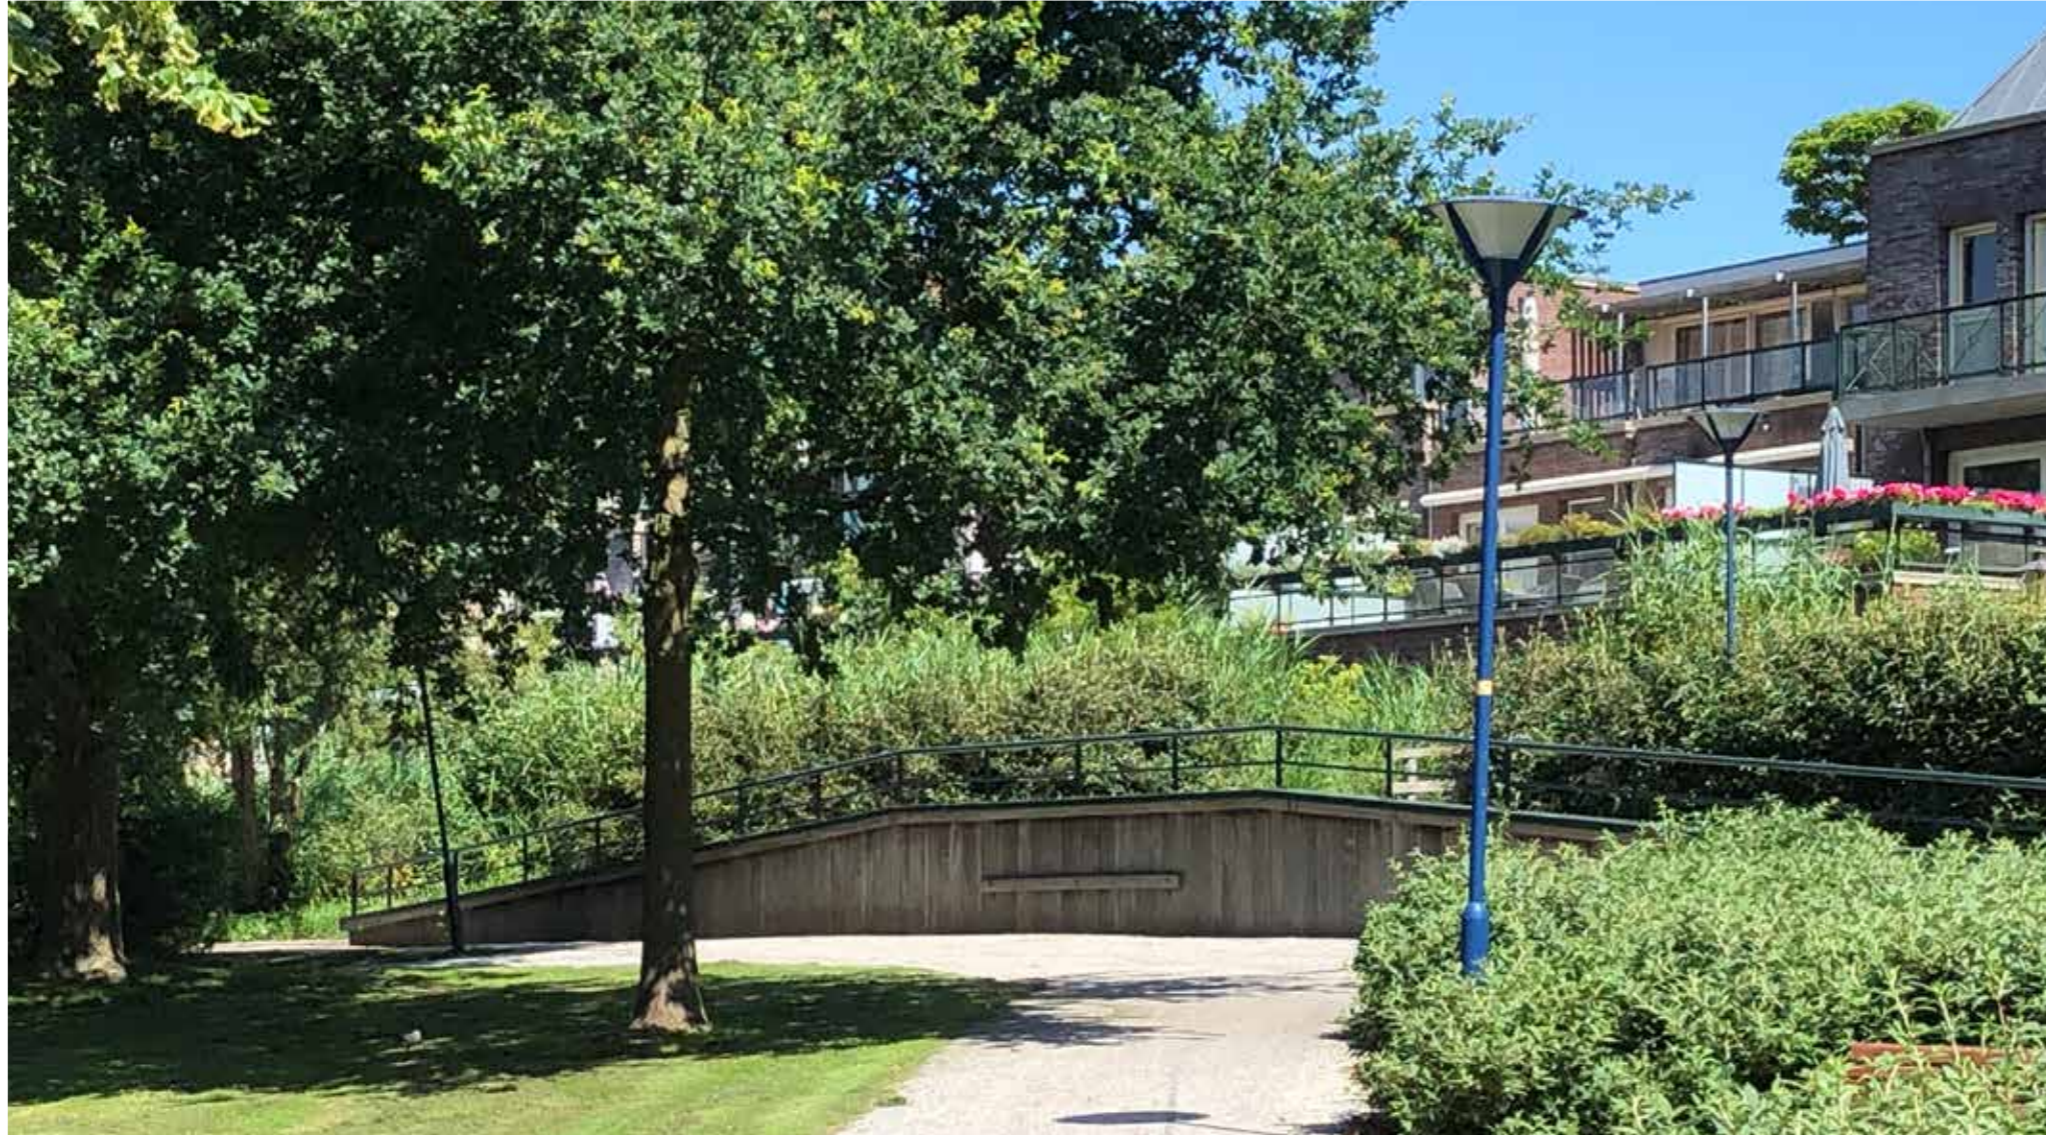
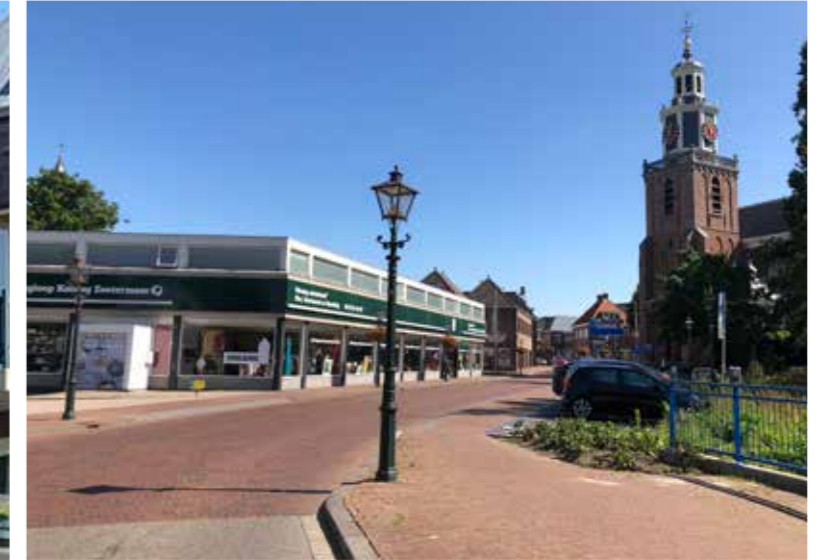
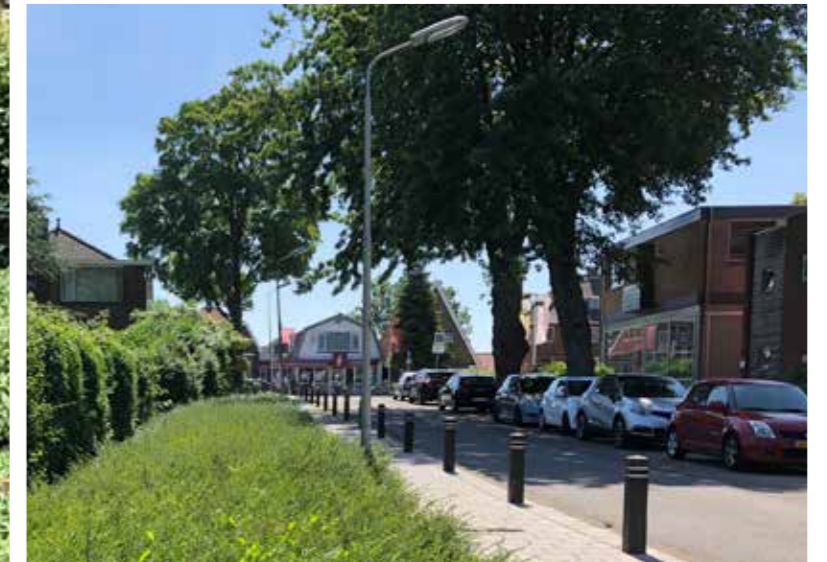
VERLICHTING

- De helderblauwe lichtmasten sluiten niet aan op het historische karakter van het park
- De Julianalaan doet mee in de historische context, het meubilair is hier niet op afgestemd
-

- Een eenduidig beeldmerk bepalen voor het park en haar omgeving
- Esthetische afstemming tussen de verschillende onderdelen
- Parken worden in het gemeentelijk beleid niet meer verlicht, de doorgaande fietsroute van Julianalaan naar Dorpstraat uitgezonderd

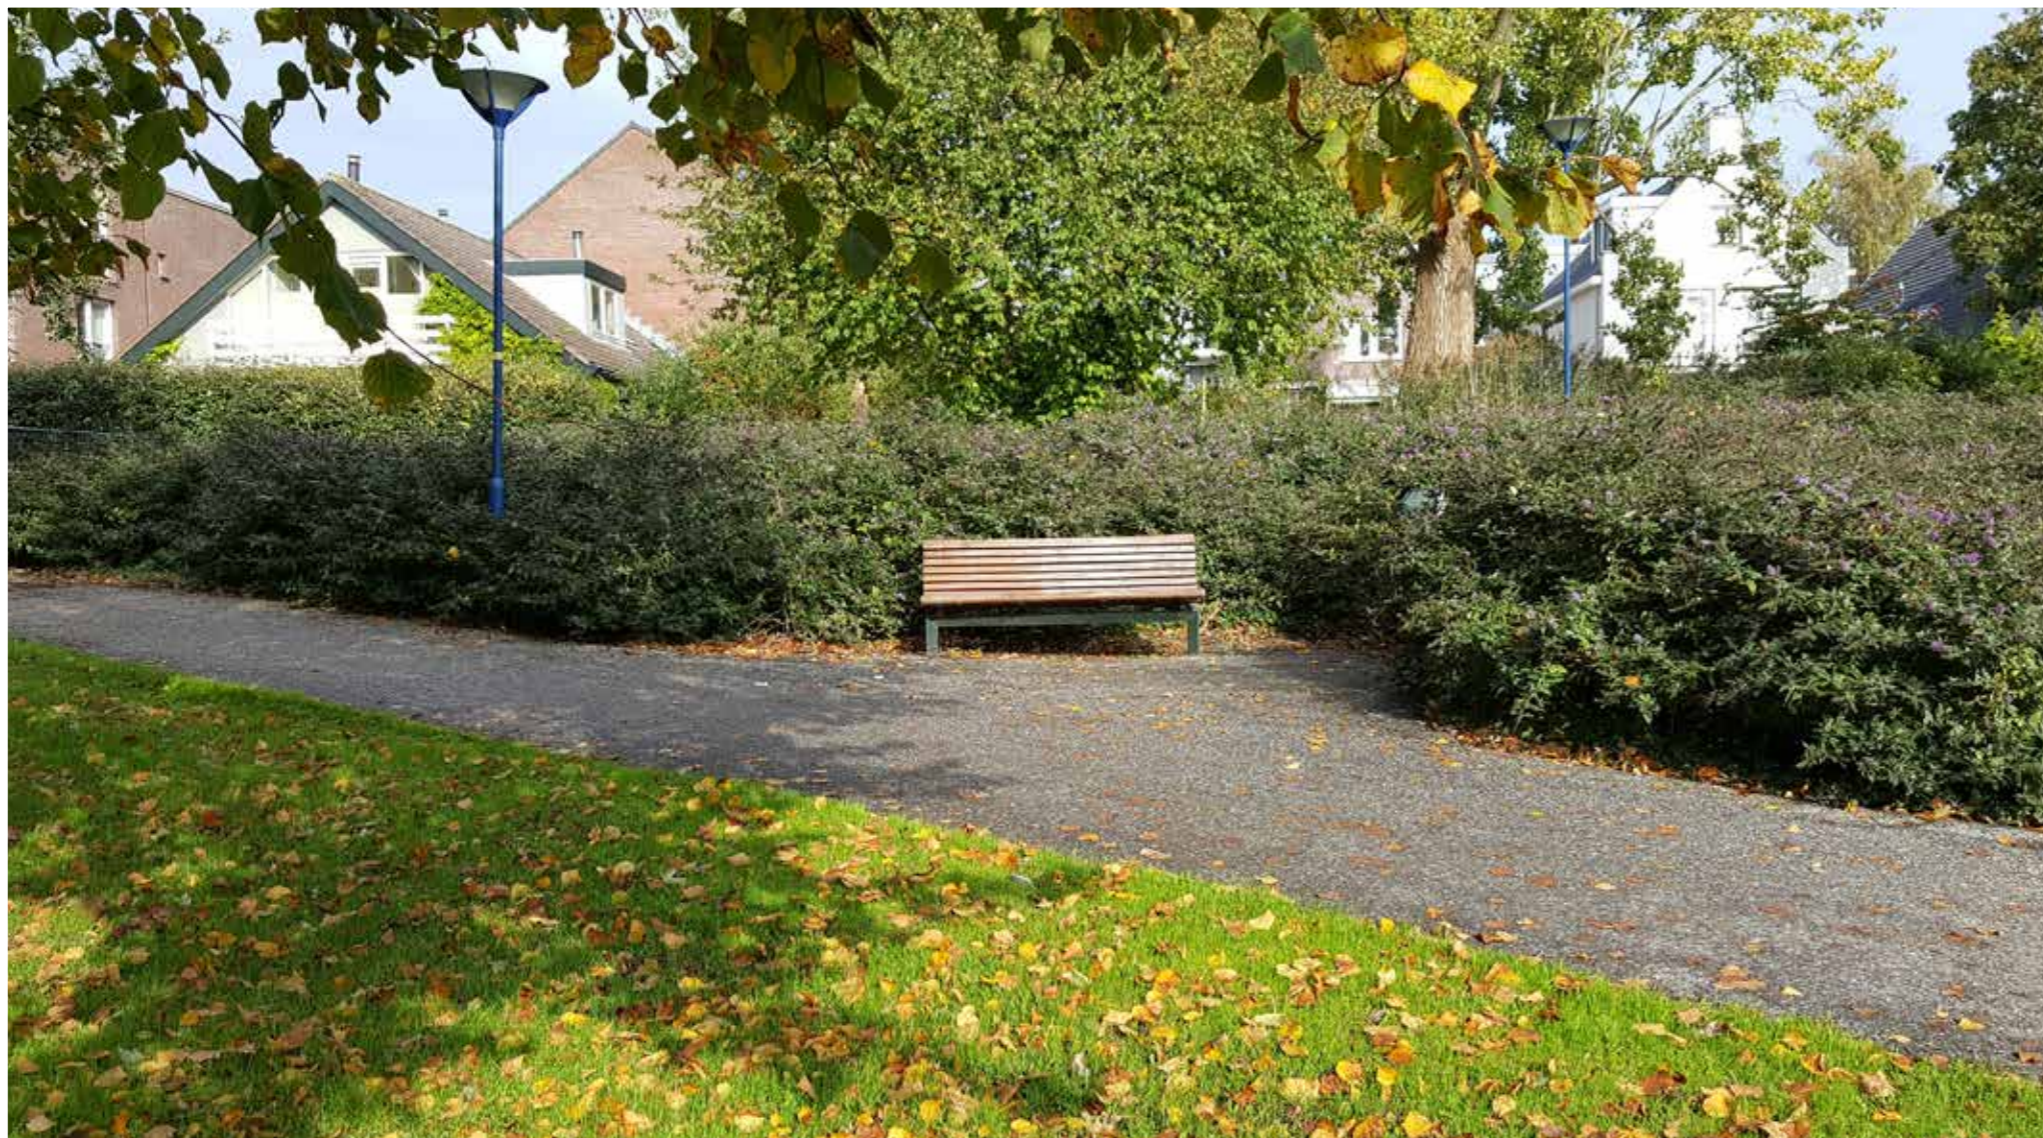
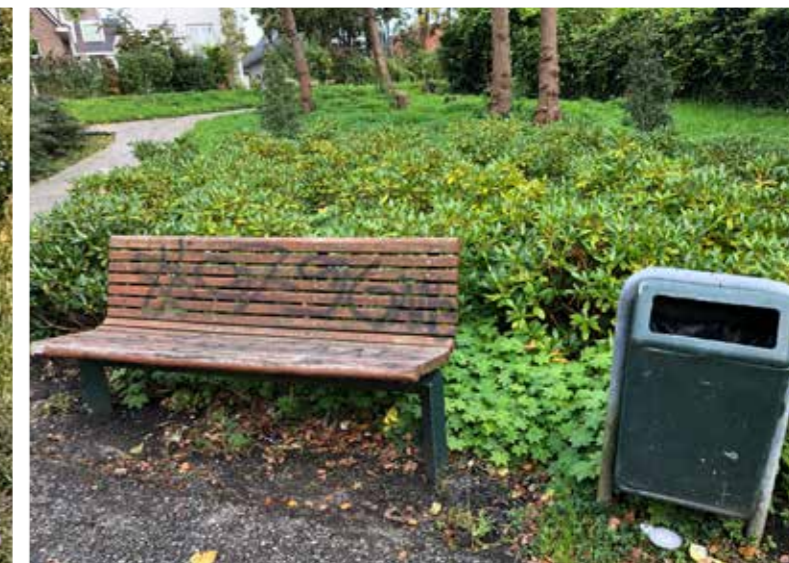
MEUBILAIR

- Een aantal zitplekken zijn in nissen langs de paden opgesteld
- Scheurvorming en wortelopdruk in het asfalt
- Meubilair past niet in het beeld van een historisch park
- Meubilair is onderhevig aan vandalisme
- In het oorspronkelijk beplantingsplan was een laagblijvend bloeiend heestervak achter de bankjes bedacht. Dit principe is grotendeels verdwenen.

- Opstelling zitplekken aanpassen conform het ontwerp
- Bepalen van het beeldmerk voor het park
- Terugbrengen van bloeiende heestervakken achter bankjes
