BEHEERVISIE WILHELMINAPARK ZOETERMEER

Project: Beheervisie Wilhelminapark
Status: Inventarisatie/Analyse

Opdrachtgever: Gemeente Zoetermeer
Datum: 18 maart 2020

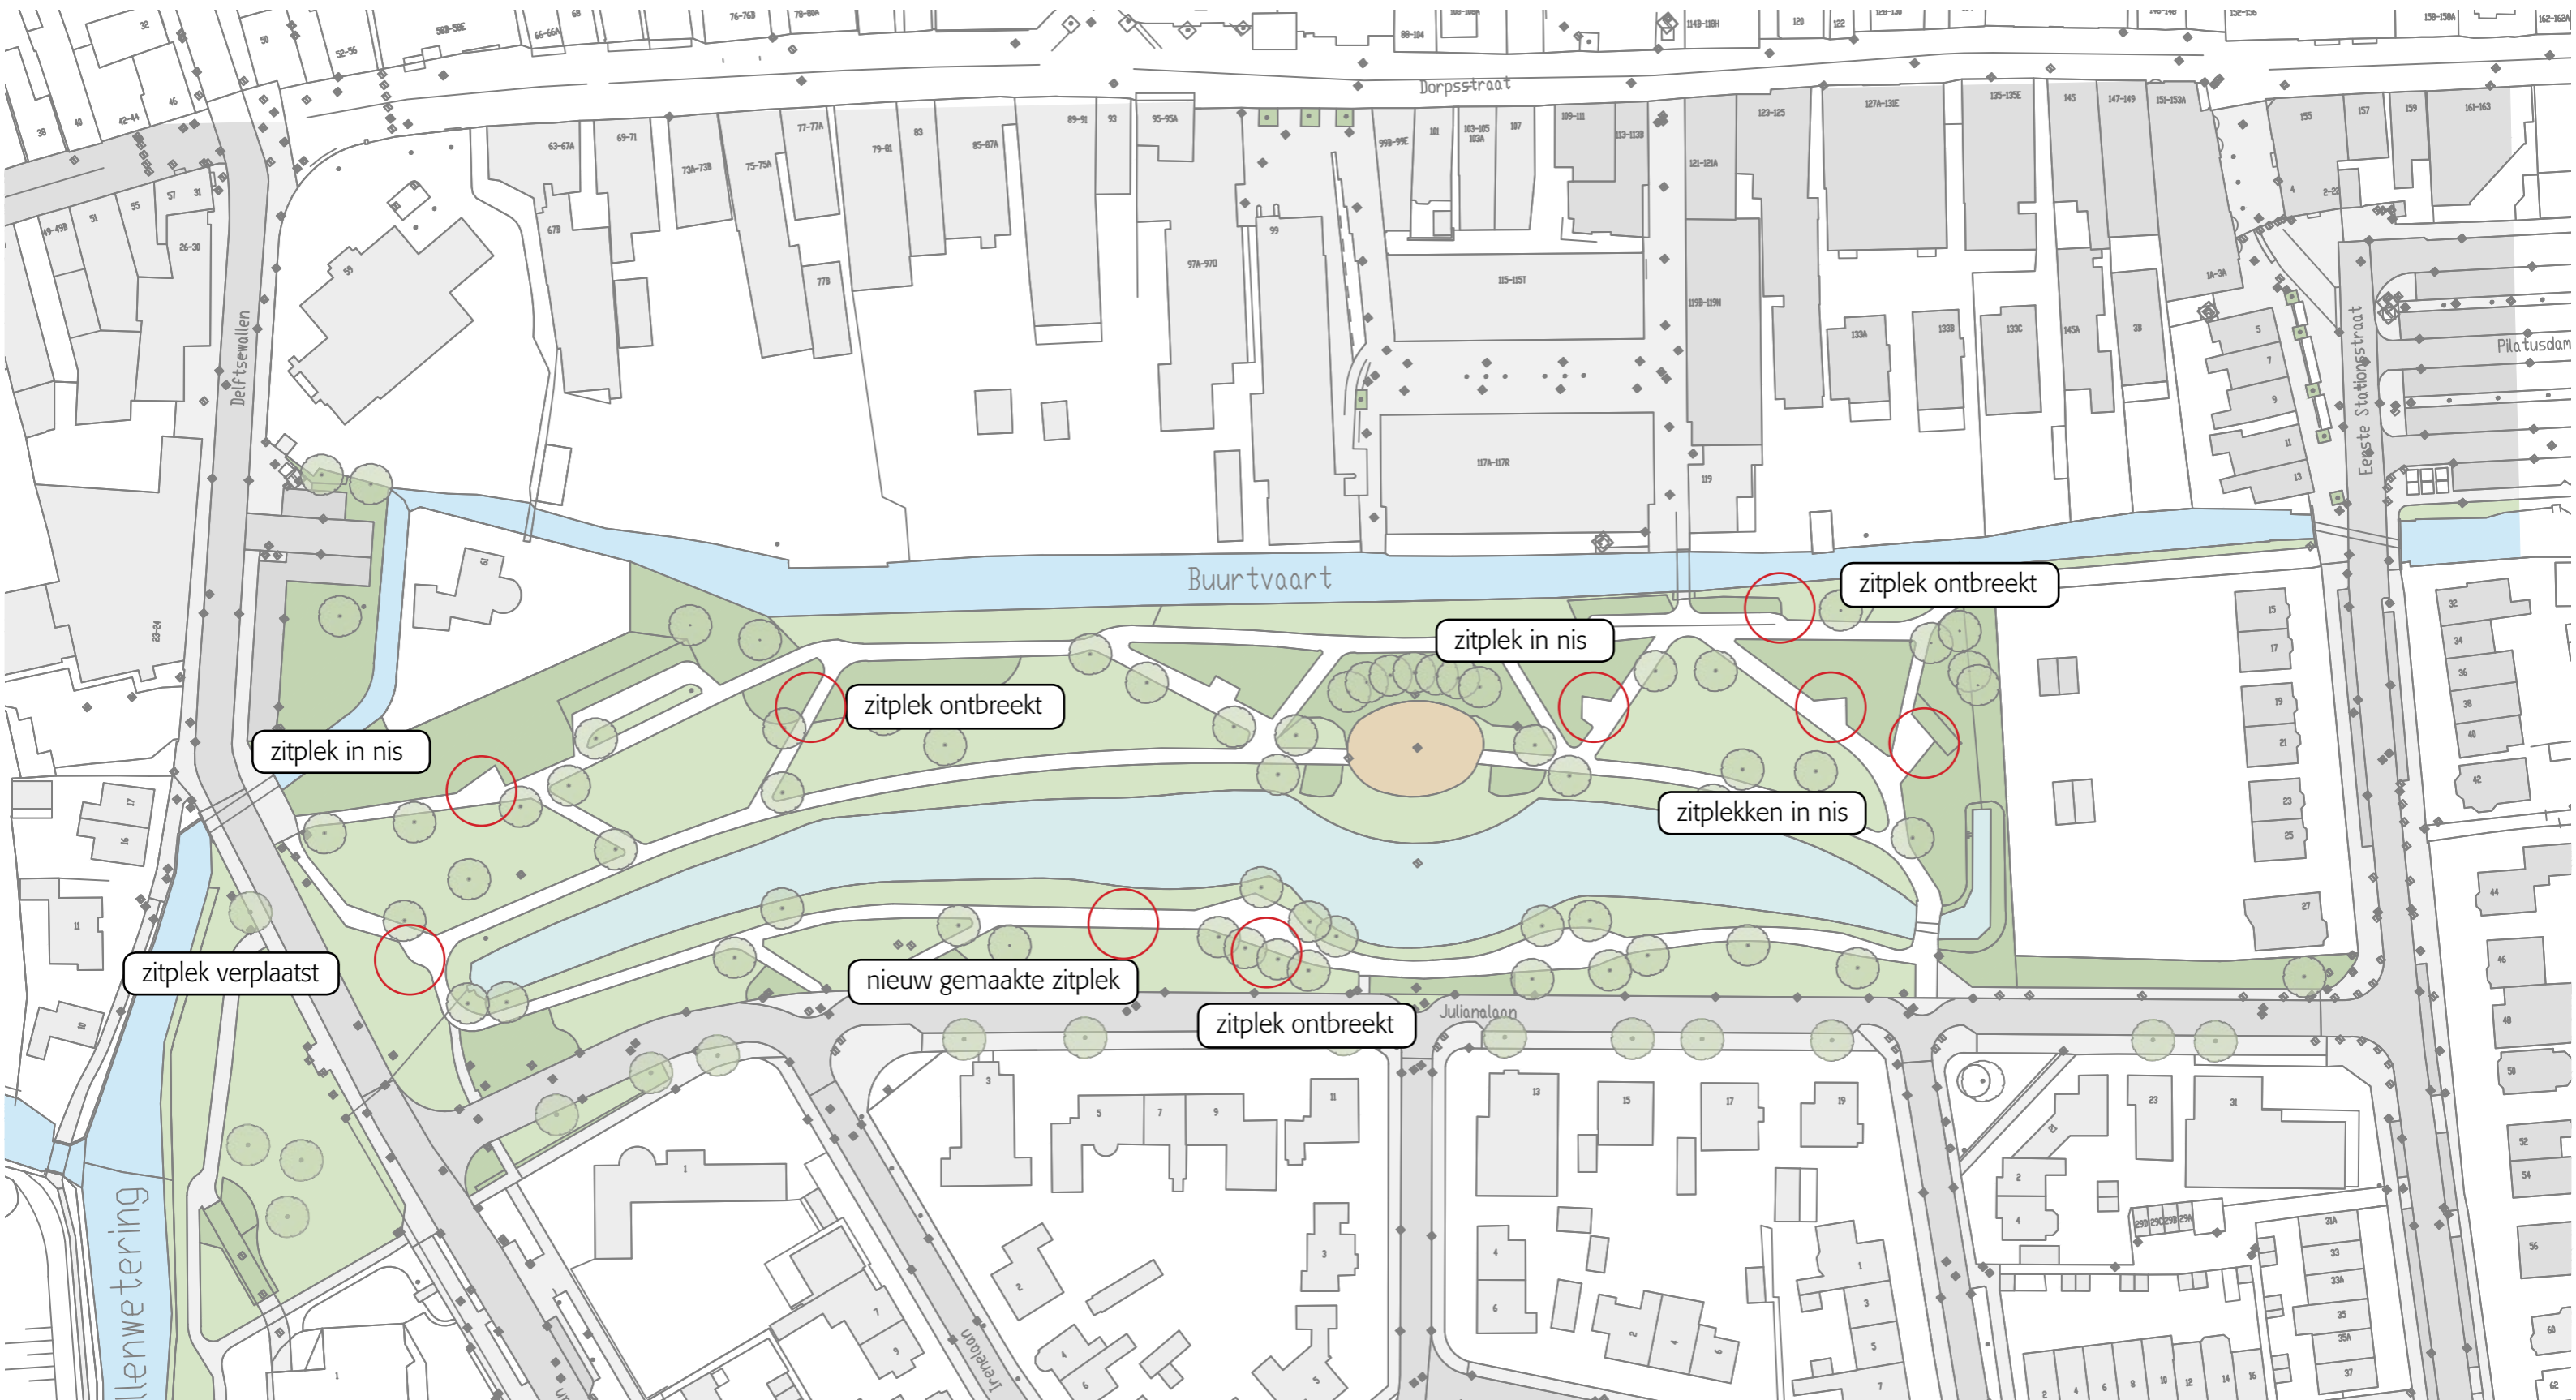
VERSCHILLEN: ZITPLEKKEN

- Een aantal zitplekken zijn in nissen langs de paden opgesteld
- Scheurvorming en wortelopdruk in het asfalt
- Meubilair past niet in het beeld van een historisch park
- Meubilair is onderhevig aan vandalisme
- In het oorspronkelijk beplantingsplan was een laagblijvend bloeiend heestervak achter de bankjes bedacht. Dit principe is grotendeels verdwenen.

- Opstelling zitplekken aanpassen conform het ontwerp
- Bepalen van het beeldmerk voor het park
- Terugbrengen van bloeiende heestervakken achter bankjes
